# GEMEINDEHAUS FÄLLANDEN

Schwerzenbachstrasse 10  
8117 Fällanden

Machbarkeitsstudie / Stand Juni 2017

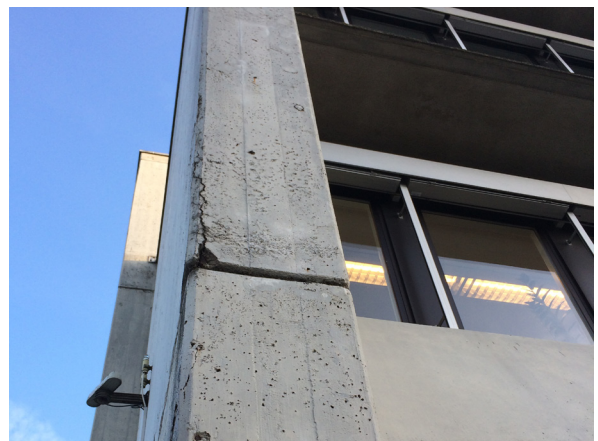
Zustand Betonfassade

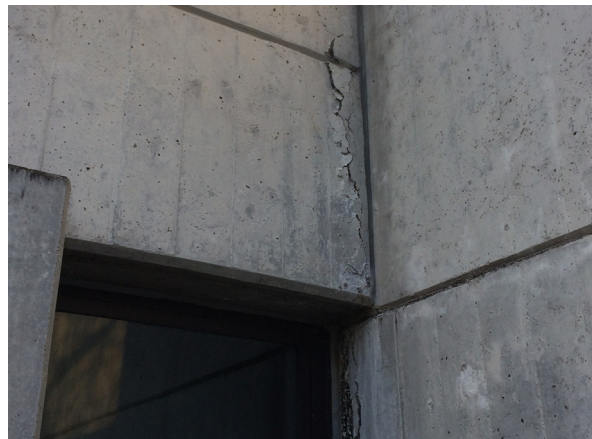
Zustand Fassade

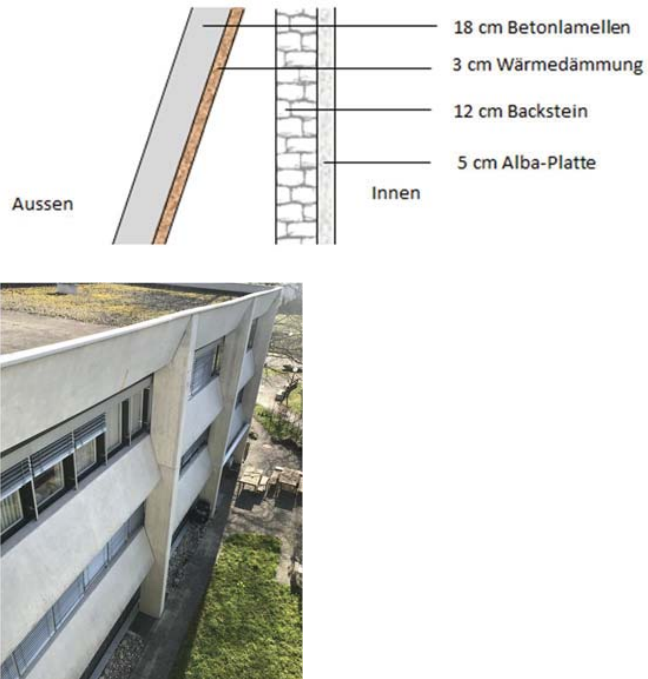
| Bauteil<br>Nr. | 4 | Wand gegen Aussenklima (Betonlamellen) |

| Bauteil<br>Nr. | 4 | Wand gegen Aussenklima (Betonlamellen) |
|---|---|---|
| <p>5 cm Alba-Platte</p> <p>12 cm Backstein</p> <p>3 cm Wärmedämmung</p> <p>18 cm Betonlamellen</p> <p><b>U-Wert: 0.86 W/m2K</b></p> | | |

| Bauteil<br>Nr. | 4 | Wand gegen Aussenklima (Betonlamellen) |
|---|---|---|
| <p>12 cm Innenwärmedämmung (XPS)</p> <p>5 cm Alba-Platte</p> <p>12 cm Backstein</p> <p>3 cm Wärmedämmung</p> <p>18 cm Betonlamellen</p> <p><b>U-Wert: 0.22 W/m2K</b></p> | | |

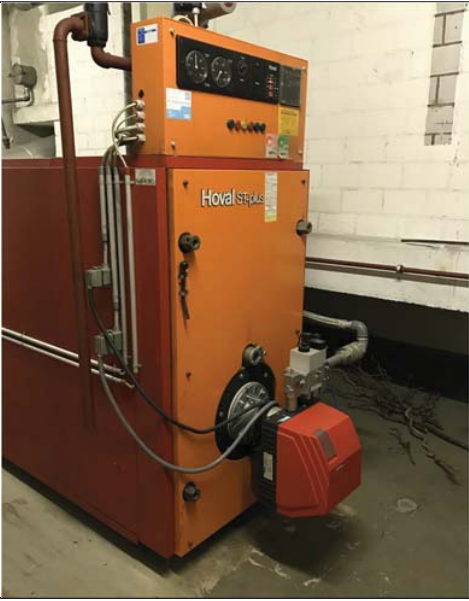
| <p>Beschrieb IST- Zustand</p> <p>Die Wärmeerzeugung besteht aus einem Zweistoffbrenner, der Betrieb erfolgt jedoch ausschliesslich im Erdgasbetrieb. Die Anlage weist eine Leistung von 222 kW auf und stammt aus dem Baujahr 1989.</p> <p>Baujahr: 1989</p> <p>Zustand: C</p> | <p>Visualisierung IST- Zustand</p> |

| <p>Ersatz der Wärmeerzeugung (1:1).</p> <ul style="list-style-type: none"> <li>- BKP 24.1 Wärmeerzeugung: Fr. 56'000.-</li> </ul> <p>(Bei einer allfälligen Minergie- Zertifizierung ist ein Anteil erneuerbarer Energien notwendig. Dieser ist hier nicht eingerechnet)</p> | |

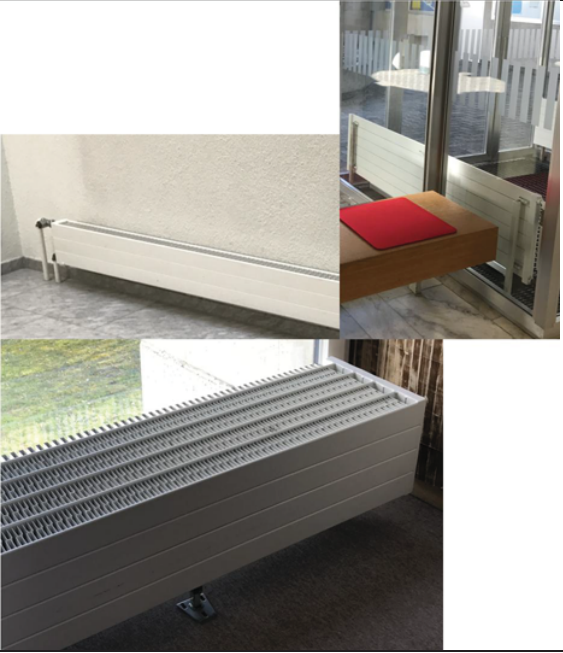
| <p>Die Wärmeabgabe erfolgt hauptsächlich über Heizkörper und Unterflurkonvektoren. Diese stammen ebenfalls aus dem Baujahr und dürften voraussichtlich einem weiteren Lebenszyklus von 20 Jahren standhalten</p> <p>Baujahr: 11973</p> <p>Zustand: <b>B-C</b></p> | | |

| <p>Partieller Ersatz von Radiatoren</p> <ul style="list-style-type: none"> <li>- In BKP 24.3 Hauptwärmeverteilung eingerechnet</li> </ul> | | |

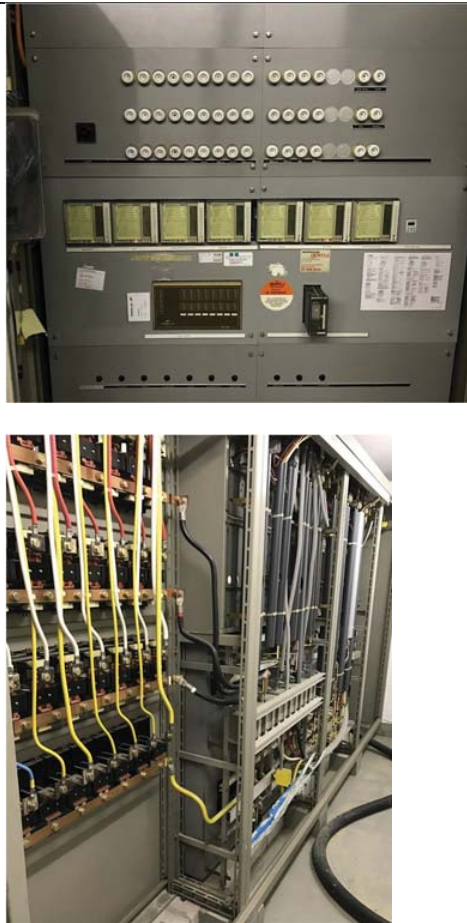
| <p>Die Elektroverteilung stammt aus dem Baujahr, es ist keine FI- Absicherung vorhanden. Die Leistungsgrenze der Absicherung ist erreicht, weshalb sich ein Totalersatz aufdrängt.</p> <p>Baujahr: 1973</p> <p>Zustand: D</p> | |

| <p>Totalersatz der Elektroverteilung</p> <ul style="list-style-type: none"> <li>- BKP 230 Starkstrom- Anlagen: Fr. 24'200.-</li> <li>- BKP 231 Starkstrom- Apparate: Fr. 122'000.-</li> <li>- BKP 233 Starkstrom- Installationen Fr. 683'000.-</li> </ul> | |

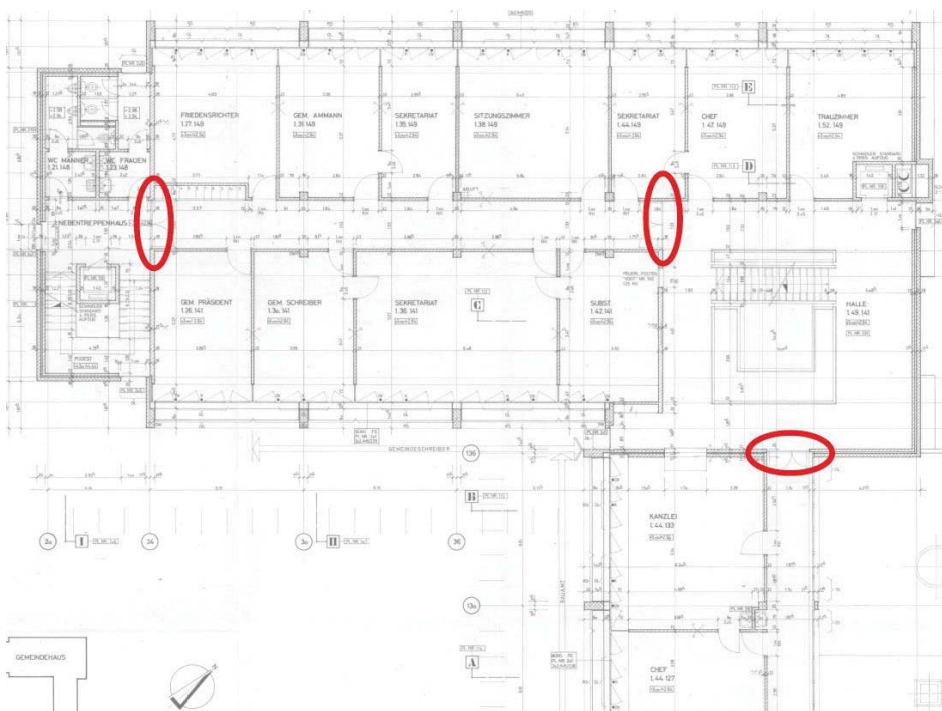
1. Obergeschoss (exemplarisch): Asbestbefund ist rot markiert

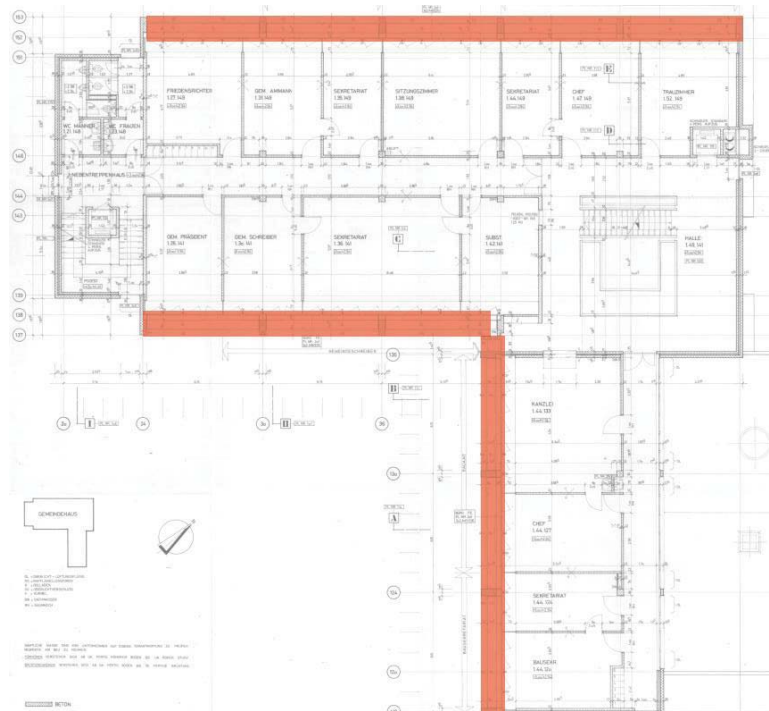
1. Obergeschoss (exemplarisch): Asbestbefund ist rot markiert

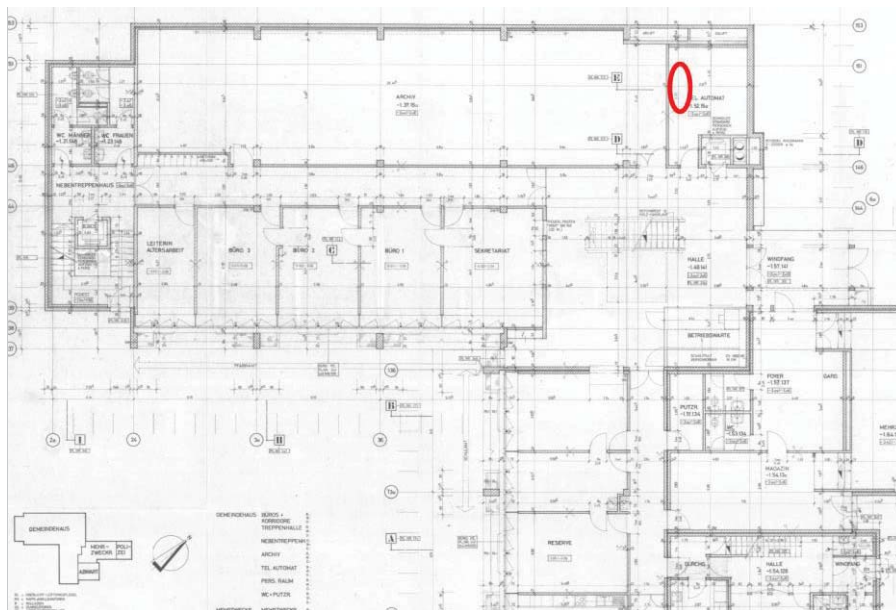
1. Untergeschoss: Asbestbefund ist rot markiert
