SCHULE FÄLLANDEN - IMMOBILIENSTRATEGIE

Schulgemeinde Fällanden
Fällanden

Kostengrobschätzung
Übersicht
April 2013

Kostengrobschätzung
Strategie 1
April 2013

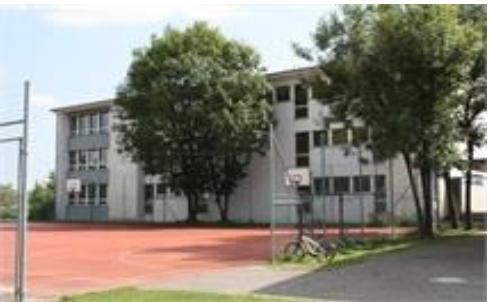
Lätten SH B

<u>ZUSTANDSBESCHREIBUNG</u>	<u>MASSNAHMEN</u>	
AUßenwände:	Sind mit den Umbaumassnahmen modernisiert worden.	AUßenwände: Die Fassaden werden frisch gestrichen.		eingeplant.
Dach:	Ist mit den Umbaumassnahmen modernisiert worden.	Dach: Es sind keine Massnahmen eingeplant.		BETRIEBSAUSRÜSTUNG: Es sind keine Massnahmen eingeplant.
Übriger Rohbau:	Die Anlage wurde saniert. Es besteht Handlungsbedarf im Bezug auf Erdbebensicherheit und Altlastensanierung.	Übriger Rohbau: An der Tragkonstruktion wird nichts verändert. Das Raumkonzept wird nicht angepasst. Eingriffe erfolgen aus den Lifteinbauten, Einbauten für behindertengerechte Toiletten, Erdbebensicherheitsmassnahmen		UMGEBUNG: Instandstellen und Beläge sanieren.
Haustechnik:	Der Zustand ist saniert.	Haustechnik: Die Haustechnik wird nicht angepasst. Toilettenanlagen nach SIA 500 sind einzubauen Ein Lift ist einzubauen.		SIA 500: Es müssen ein Lift sowie behindertengerechte Toiletten eingebaut werden.

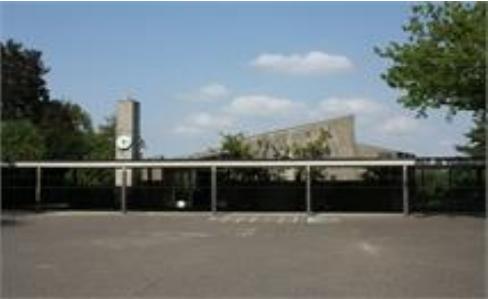
Bommern SH II

ZUSTANDSBESCHREIBUNG AUSSENWÄNDE: Die Fassade ist nicht saniert und weist den ursprünglichen Charakter auf. DACH: Das Dach wurde noch nicht saniert. ÜBRIGER ROHBAU: Die tragenden Elemente sind in Ordnung. Es sind keine Mängel sichtbar. HAUSTECHNIK: Die Haustechnik entspricht der Zeit des Erstellungszeitpunktes und ist nicht mehr aktuell. Die Wärmeerzeugung wurde als einziges Element der Haustechnik erneuert. AUSBAU: Alle Beläge und Einbauten weisen starke Gebrauchsspuren auf und sind zu ersetzen. BETRIEBSEINRICHTUNG: - BETRIEBSAUSRÜSTUNG: - UMGEBUNG: Einfach gehaltene Umgebung mit viel Hartflächen. Die Beläge sind	durch Wurzeln stark deformiert. SIA 500: Es gibt keinen Lift und keine IV-WC-Anlagen. Die Öffnungen sind genügend breit vorhanden. MASSNAHMEN: Keine Sanierungsmassnahmen, da das Ziel verfolgt wird, die Immobilie zurück zu bauen und mit einem Neubau zu kompensieren. Mit den laufenden Unterhaltskosten wird der Betrieb bis zum Abverkauf aufrecht erhalten.

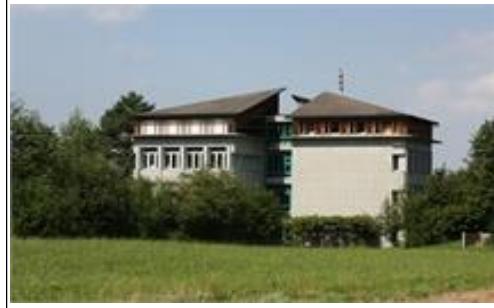
Bommern SH III

ZUSTANDSBESCHREIBUNG:	
AUSSENWÄNDE: Die Fassade wurde vor etwa 20 Jahren gedämmpt und mit Naturstein verkleidet. Optisch ist der Zustand noch in Ordnung.	
DACH: Das Dach wurde mit der Aufstockung vor über 20 Jahren neu gemacht.	
ÜBRIGER ROHBAU: Die tragenden Elemente sind in Ordnung. Es sind keine Mängel sichtbar.	
HAUSTECHNIK: Die Haustechnik entspricht der Zeit des Erstellungszeitpunktes und ist nicht mehr aktuell. Die Wärmeerzeugung wurde als einziges Element der Haustechnik erneuert.	
AUSBAU: Alle Beläge und Einbauten weisen starke Gebrauchsspuren auf und sind zu ersetzen.	
BETRIEBSINRICHTUNG: -	
BETRIEBSAUSRÜSTUNG:	
UMGEBUNG:	- UMGEBUNG: Einfach gehaltene Umgebung mit viel Hartflächen und einem Wasserspiel. Seit der Erstellung nicht erneuert. SIA 500: Es gibt keinen Lift und keine IV-WC-Anlagen. Die Öffnungen sind genügend breit vorhanden.
MASSNAHMEN:	Keine Sanierungsmassnahmen, da das Ziel verfolgt wird, die Immobilie zurück zu bauen und mit einem Neubau zu kompensieren. Mit den laufenden Unterhaltskosten wird der Betrieb bis zum Abverkauf aufrecht erhalten.

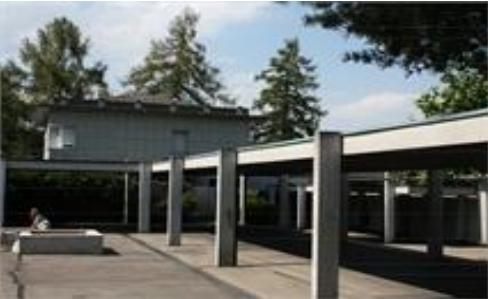
Bommern SH IV +TH

ZUSTANDSBESCHREIBUNG AUSSENWÄNDE: Die Fassade ist nicht saniert und weist den ursprünglichen Charakter auf. DACH: Das Dach wurde noch nicht saniert. ÜBRIGER ROHBAU: Die tragenden Elemente sind in Ordnung. Es sind keine Mängel sichtbar. HAUSTECHNIK: Die Haustechnik entspricht der Zeit des Erstellungszeitpunktes und ist nicht mehr aktuell. Die Wärmeerzeugung wurde als einziges Element der Haustechnik erneuert. AUSBAU: Alle Beläge und Einbauten weisen starke Gebrauchsspuren auf und sind zu ersetzen. BETRIEBSEINRICHTUNG: - BETRIEBSAUSRÜSTUNG: - UMGEBUNG: Einfach gehaltene Umgebung mit viel Hartflächen. Die Beläge sind	durch Wurzeln stark deformiert. SIA 500: Es gibt keinen Lift und keine IV-WC-Anlagen. Die Öffnungen sind genügend breit vorhanden. MASSNAHMEN: Keine Sanierungsmassnahmen, da das Ziel verfolgt wird, die Immobilie zurück zu bauen und mit einem Neubau zu kompensieren. Mit den laufenden Unterhaltskosten wird der Betrieb bis zum Abverkauf aufrecht erhalten.

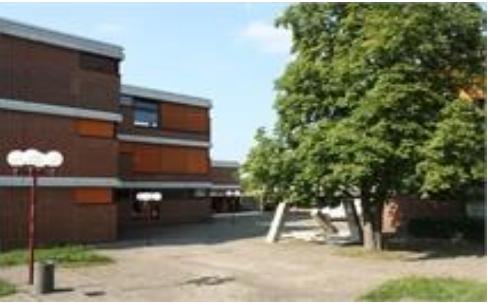
Buechwis SH I

BAUJAHR / LETZTE SANIERUNG:		
1974		
SITUATION GEM. BAUINVENTAR:		
nicht erwähnt		
GESCHOSSE UG/OG/DG		
1 / 4 / 0		
FUNKTIONEN:		
Klassen: 8 OS in den SH I+II zusammen		
PUBLIKUMSBEREICH:		
Schulhaus		
ZUSTANDSBEWERTUNG:		
AUSSENWÄNDE	B-C	
DACH	B	
ÜBRIGER ROHBAU	A	
HAUSTECHNIK	C/A	
AUSBAU	C	
BETRIEBSEINRICHTUNG	C	
BETRIEBSAUSRÜSTUNG	C	
UMGEBUNG	B	
SIA 500		
ZUSTANDSBESCHREIBUNG:		
AUSSENWÄNDE: Die Fassade wurde vor einigen Jahren punktuell innenliegend gedämmt. Optisch ist der Zustand noch in Ordnung. Wasserläufe und Ausblühungen sind ersichtlich.	Einfach gehaltene Umgebung mit viel Hartflächen und einem Wasserspiel. Seit der Erstellung nicht erneuert.	
DACH: Das Dach wird noch nicht saniert sein.	SIA 500: Es gibt keinen Lift und keine IV-WC-Anlagen. Die Öffnungen sind genügend breit vorhanden.	
ÜBRIGER ROHBAU: Betonstützen mit Unterzügen und aufliegenden Decken. Sehr viel in Beton.	MASSNAHMEN: Keine Sanierungsmassnahmen, da das Ziel verfolgt wird, die Immobilie zurück zu bauen und mit einem Neubau zu kompensieren. Mit den laufenden Unterhaltskosten wird der Betrieb bis zum Abverkauf aufrecht erhalten.

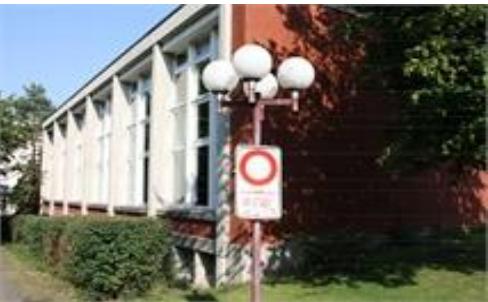
Buechwis TH2

ZUSTANDSBESCHREIBUNG:			
AUSSENWÄNDE: Die Fassade ist noch im Originalzustand. Optisch ist der Zustand noch in Ordnung. Die Dämmungen sind nicht bekannt.		Wasserspiel. Seit der Erstellung nicht erneuert. SIA 500: Es gibt keinen Lift und keine IV-WC-Anlagen. Die Öffnungen sind genügend breit vorhanden.	Toilettenanlagen nach SIA 500 sind zu erstellen. Eine Liftanlage ist zu erstellen.
DACH: Das Dach wird noch nicht saniert sein.		MASSNAHMEN: AUSSENWÄNDE: Massnahmen an der Fassade sind aus energetischer Sicht notwendig. Es ist jedoch nicht klar, ob die Klinkerfassade rückgebaut und neu erstellt wird oder ob im Innenbereich Sanierungen angebracht werden. Die Fenster werden ersetzt.	AUSBAU: Erneuerung aller Oberflächen. Budget für m2 Belag inkl. allen Nebenarbeiten: - Boden: 120 CHF - Wand: 40 CHF - Decke: 80 CHF inkl. Anteil akustisch wirkenden Elementen
ÜBRIGER ROHBAU: Massivbauweise mit tragenden Innenwänden.		DACH: Die Dächer werden bis auf die statischen Elemente rückgebaut und neu gedämmt.	BETRIEBSEINRICHTUNG: Es sind keine Massnahmen eingeplant.

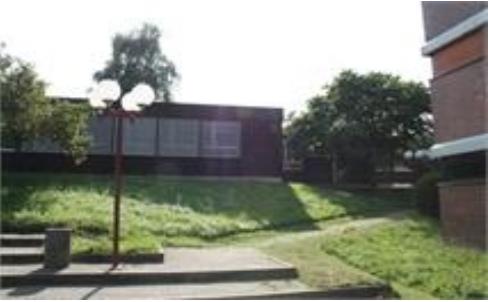
Buechwis Pavillon

ZUSTANDSBESCHREIBUNG AUSSENWÄNDE: Provisorienbau als Holzständer erstellt mit minimalster Dämmung. DACH: Zustand und Dämmung unklar. Das Dach ist dicht. Es kann von einer minimalen Dämmung ausgegangen werden. ÜBRIGER ROHBAU: Holzständerbau, viele Niveauunterschiede. HAUSTECHNIK: Die Haustechnik entspricht der Zeit des Erstellungszeitpunktes und ist nicht mehr aktuell. Fernwärme aus Haus, Hallenbad und Turnhalle. AUSBAU: Ein Raum wurde saniert und als Cheminéezimmer erstellt. Die übrigen Zimmer sind sanierungsbedürftig. BETRIEBSEINRICHTUNG: - BETRIEBSAUSRÜSTUNG: - UMGEBUNG: Der Pavillon ist nur über Treppen zu erreichen und einen Pflastersteinweg der nicht mehr trittfest ist.	SIA 500: Siehe Umgebung. Der Pavillonbau ist auf drei Etagen organisiert. Es gibt kein IV-WC. MASSNAHMEN Keine Sanierungsmassnahmen, da das Ziel verfolgt wird, die Immobilie zurück zu bauen und zu verkaufen. Mit den laufenden Unterhaltskosten den Betrieb bis zum Abverkauf aufrecht erhalten.

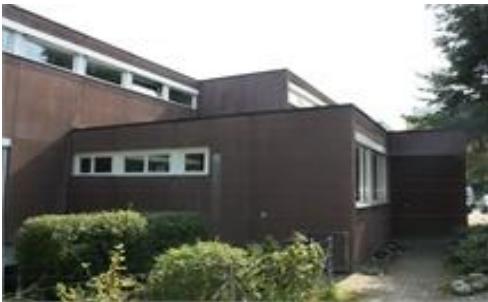
Buechwis Klein SH

ZUSTANDSBESCHREIBUNG AUSSENWÄNDE: Stahlbau mit Betonausfachungen. Keine Dämmungen ersichtlich. Fenster sind nicht saniert. DACH: Das Dach ist noch im Originalzustand. ÜBRIGER ROHBAU: Stahlbau mit Betonausfachungen. industrieller Charakter. HAUSTECHNIK: Fernwärmeanschluss am Schulhaus. Ganze Haustechnik ist veraltet. AUSBAU: Minimalster Unterhalt ist laufend getätigter worden, jedoch keine Sanierung. Oberflächen sind abgenutzt. BETRIEBSEINRICHTUNG: - BETRIEBSAUSRÜSTUNG: - UMGEBUNG: Alte Spielgeräte, magere Wiesen und vereinzelter Baumbestand. SIA 500:	Lift und IV-WC-Anlagen fehlen. MASSNAHMEN Keine Sanierungsmassnahmen, da das Ziel verfolgt wird, die Immobilie zurück zu bauen und zu verkaufen. Mit den laufenden Unterhaltskosten den Betrieb bis zum Abverkauf aufrecht erhalten.	
BAUJAHR / LETZTE SANIERUNG: 1979	SITUATION GEM. BAUINVENTAR: nicht erwähnt	GESCHOSSE UG/OG/DG 1 / 2 / 0	FUNKTIONEN: Kleinschulhaus

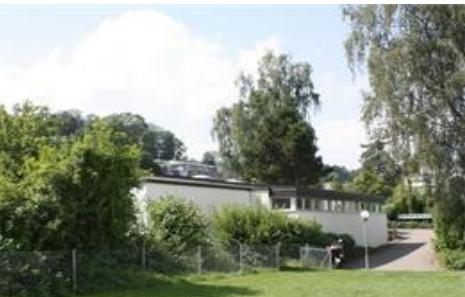
<p>ZUSTANDSBESCHREIBUNG:</p> <p>AUSSENWÄNDE: Die Fassade ist noch im Originalzustand. Die Dämmungen sind nicht bekannt. Risse sind sichtbar. Die Fenster sind veraltet.</p> <p>DACH: Das Dach wird noch nicht saniert sein.</p> <p>ÜBRIGER ROHBAU: Massivbau, das Gebäude gliedert sich auf 3 Ebenen.</p> <p>HAUSTECHNIK: Die Haustechnik entspricht der Zeit des Erstellungszeitpunktes und ist nicht mehr aktuell. Fernwärme Anschluss bei den umliegenden Wohnhäusern.</p> <p>AUSBAU: Alle Beläge und Einbauten weisen starke Gebrauchsspuren auf und sind zu ersetzen.</p> <p>BETRIESEINRICHTUNG: -</p> <p>BETRIEBSAUSRÜSTUNG: -</p> <p>UMGEBUNG: Einfach gehaltene Umgebung mit viel Grünflächen. Alte und neuere</p>	<p>Spielgeräte. MASSNAHMEN:</p> <p>Keine Sanierungsmassnahmen, da das Ziel verfolgt wird, die Immobilie zurück zu bauen und zu verkaufen. Mit den laufenden Unterhaltskosten den Betrieb bis zum Abverkauf aufrecht erhalten.</p>

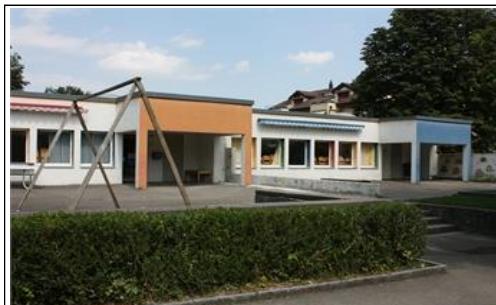
BAUJAHR / LETZTE SANIERUNG: 1976	SITUATION GEM. BAUINVENTAR: nicht erwähnt	GESCHOSSE UG/OG/DG 0 / 1 / 0	FUNKTIONEN: Kindergarten
PUBLIKUMSBEREICH: öffentliche	ZUSTANDSBEWERTUNG:		
AUSSENWÄNDE	C		
DACH	C		
ÜBRIGER ROHBAU	B		
HAUSTECHNIK	C/?		
AUSBAU	C		
BETRIESEINRICHTUNG	C		
BETRIEBSAUSRÜSTUNG	C		
UMGEBUNG	B		
SIA 500	B

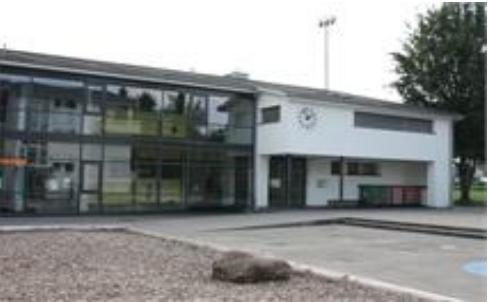
<u>ZUSTANDSBESCHREIBUNG</u>	<u>MASSNAHMEN</u>	BETRIESEINRICHTUNG: Es sind keine Massnahmen eingeplant.
BAUJAHR / LETZTE SANIERUNG:		AUSSENWÄNDE: Sind mit den Umbaumassnahmen modernisiert worden. DACH: Ist mit den Umbaumassnahmen modernisiert worden.	AUSSENWÄNDE: Die Fassaden werden frisch gestrichen. DACH: Es sind keine Massnahmen eingeplant.	BETRIEBSAUSRÜSTUNG: Es sind keine Massnahmen eingeplant.
SITUATION GEM. BAUINVENTAR:		ÜBRIGER ROHBAU: Die Anlage wurde saniert. Es besteht Handlungsbedarf im Bezug auf Erdbebensicherheit und Altlastensanierung.	ÜBRIGER ROHBAU: An der Tragkonstruktion wird nichts verändert. Das Raumkonzept wird nicht angepasst. Eingriffe erfolgen aus den Lifteinbauten, Einbauten für behindertengerechte Toiletten, Erdbebensicherheitsmassnahmen.	UMGEBUNG: Instandstellen und Beläge sanieren.
GESCHOSSE UG/OG/DG		HAUSTECHNIK: Der Zustand ist saniert.	HAUSTECHNIK: Die Haustechnik wird nicht angepasst. Toilettenanlagen nach SIA 500 sind einzubauen Einen Lift ist einzubauen.	SIA 500: Es muss ein Lift sowie Behindertengerechte Toiletten eingebaut werden.

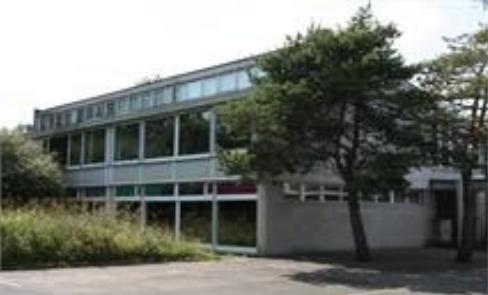
ZUSTANDSBESCHREIBUNG AUSSENWÄNDE: Die Fassade ist nicht saniert und weist den ursprünglichen Charakter auf. DACH: Das Dach wurde noch nicht saniert ÜBRIGER ROHBAU: Das Raumkonzept wird nicht angepasst. Eingriffe erfolgen aus den Einbauten für behindertengerechte Toiletten, Erdbebensicherheitsmassnahmen und Anpassungen aus der Haustechnikerneuerung. HAUSTECHNIK: Die Haustechnik entspricht der Zeit des Erstellungszeitpunktes und ist nicht mehr aktuell. Die Wärmeerzeugung wurde als einziges Element der Haustechnik erneuert. AUSBAU: Alle Beläge und Einbauten weisen starke Gebrauchsspuren auf und sind zu ersetzen. BETRIEBEINRICHTUNG: - BETRIEBSAUSRÜSTUNG: -	UMGEBUNG: Einfach gehaltene Umgebung mit viel Hartflächen. Die Beläge sind durch Wurzeln stark deformiert. SIA 500: Es gibt keinen Lift und keine IV-WC-Anlagen. Die Öffnungen sind genügend breit vorhanden. MASSNAHMEN: Keine Sanierungsmassnahmen, da das Ziel verfolgt wird, die Immobilie zurück zu bauen und mit einem Neubau zu kompensieren. Mit den laufenden Unterhaltskosten wird der Betrieb bis zum Abverkauf aufrecht erhalten.

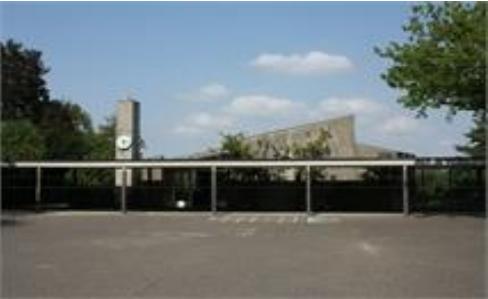
ZUSTANDSBESCHREIBUNG AUSSENWÄNDE: Die Fassade ist nicht saniert und weist den ursprünglichen Charakter auf. DACH: Das Dach wurde noch nicht saniert. ÜBRIGER ROHBAU: Die tragenden Elemente sind in Ordnung. Es sind keine Mängel sichtbar. HAUSTECHNIK: Die Haustechnik entspricht der Zeit des Erstellungszeitpunktes und ist nicht mehr aktuell. Die Wärmeerzeugung wurde als einziges Element der Haustechnik erneuert. AUSBAU: Alle Beläge und Einbauten weisen starke Gebrauchsspuren auf und sind zu ersetzen. BETRIEBSEINRICHTUNG: - BETRIEBSAUSRÜSTUNG: - UMGEBUNG: Einfach gehaltene Umgebung mit viel Hartflächen. Die Beläge sind	durch Wurzeln stark deformiert. SIA 500: Es gibt keinen Lift und keine IV-WC-Anlagen. Die Öffnungen sind genügend breit vorhanden. MASSNAHMEN: Keine Sanierungsmassnahmen, da das Ziel verfolgt wird, die Immobilie zurück zu bauen und mit einem Neubau zu kompensieren. Mit den laufenden Unterhaltskosten wird der Betrieb bis zum Abverkauf aufrecht erhalten.

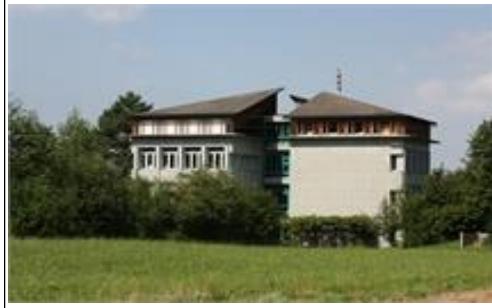
ZUSTANDSBESCHREIBUNG:	
AUSSENWÄNDE:	<p>Die Fassade wurde vor etwa 20 Jahren gedämmmt und mit Naturstein verkleidet. Optisch ist der Zustand noch in Ordnung.</p>
DACH:	<p>Das Dach wurde mit der Aufstockung vor über 20 Jahren neu gemacht.</p>
ÜBRIGER ROHBAU:	<p>Die tragenden Elemente sind in Ordnung. Es sind keine Mängel sichtbar.</p>
HAUSTECHNIK:	<p>Die Haustechnik entspricht der Zeit des Erstellungszeitpunktes und ist nicht mehr aktuell. Die Wärmeerzeugung wurde als einziges Element der Haustechnik erneuert.</p>
AUSBAU:	<p>Alle Beläge und Einbauten weisen starke Gebrauchsspuren auf und sind zu ersetzen.</p>
BETRIEBSSEINRICHTUNG:	-
BETRIEBSAUSRÜSTUNG:	
UMGEBUNG	
SIA 500	C
UMGEBUNG:	
Einfach gehaltene Umgebung mit viel Hartflächen und einem Wasserspiel. Seit der Erstellung nicht erneuert.	
SIA 500:	
Es gibt keinen Lift und keine IV-WC-Anlagen. Die Öffnungen sind genügend breit vorhanden.	
MASSNAHMEN:	
Keine Sanierungsmassnahmen, da das Ziel verfolgt wird, die Immobilie zurück zu bauen und mit einem Neubau zu kompensieren.

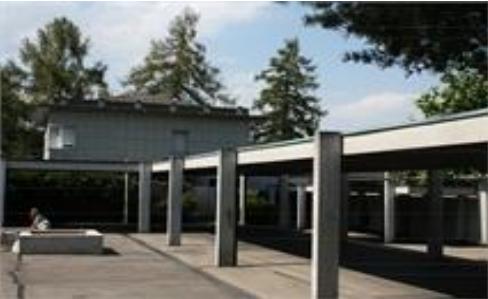
ZUSTANDSBESCHREIBUNG AUSSENWÄNDE: Die Fassade ist nicht saniert und weist den ursprünglichen Charakter auf. DACH: Das Dach wurde noch nicht saniert. ÜBRIGER ROHBAU: Die tragenden Elemente sind in Ordnung. Es sind keine Mängel sichtbar. HAUSTECHNIK: Die Haustechnik entspricht der Zeit des Erstellungszeitpunktes und ist nicht mehr aktuell. Die Wärmeerzeugung wurde als einziges Element der Haustechnik erneuert. AUSBAU: Alle Beläge und Einbauten weisen starke Gebrauchsspuren auf und sind zu ersetzen. BETRIEBSEINRICHTUNG: - BETRIEBSAUSRÜSTUNG: - UMGEBUNG: Einfach gehaltene Umgebung mit viel Hartflächen. Die Beläge sind	durch Wurzeln stark deformiert. SIA 500: Es gibt keinen Lift und keine IV-WC-Anlagen. Die Öffnungen sind genügend breit vorhanden. MASSNAHMEN: Keine Sanierungsmassnahmen, da das Ziel verfolgt wird, die Immobilie zurück zu bauen und mit einem Neubau zu kompensieren. Mit den laufenden Unterhaltskosten wird der Betrieb bis zum Abverkauf aufrecht erhalten.

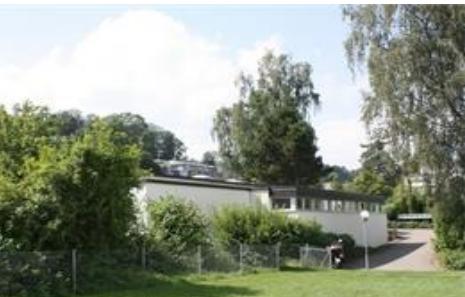
<p>ZUSTANDSBESCHREIBUNG:</p> <p>AUSSENWÄNDE: Die Fassade ist noch im Originalzustand. Die Dämmungen sind nicht bekannt. Risse sind sichtbar. Die Fenster sind veraltet.</p> <p>DACH: Das Dach wird noch nicht saniert sein.</p> <p>ÜBRIGER ROHBAU: Massivbau, das Gebäude gliedert sich auf 3 Ebenen.</p> <p>HAUSTECHNIK: Die Haustechnik entspricht der Zeit des Erstellungszeitpunktes und ist nicht mehr aktuell. Fernwärme Anschluss bei den umliegenden Wohnhäusern.</p> <p>AUSBAU: Alle Beläge und Einbauten weisen starke Gebrauchsspuren auf und sind zu ersetzen.</p> <p>BETRIEBSEINRICHTUNG: -</p> <p>BETRIEBSAUSRÜSTUNG: -</p> <p>UMGEBUNG: Einfach gehaltene Umgebung mit viel Grünflächen. Alte und neuere</p>	<p>Spielgeräte. MASSNAHMEN:</p> <p>Keine Sanierungsmassnahmen, da das Ziel verfolgt wird, die Immobilie zurück zu bauen und zu verkaufen. Mit den laufenden Unterhaltskosten den Betrieb bis zum Abverkauf aufrecht erhalten.</p>

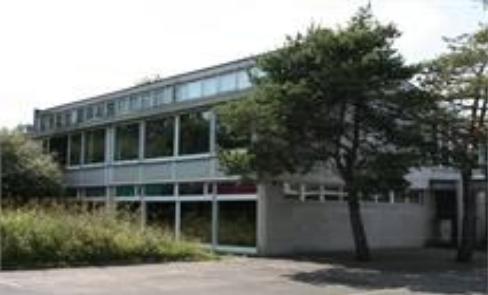
ZUSTANDSBESCHREIBUNG AUSSENWÄNDE: Die Fassade ist nicht saniert und weist den ursprünglichen Charakter auf. DACH: Das Dach wurde noch nicht saniert ÜBRIGER ROHBAU: Das Raumkonzept wird nicht angepasst. Eingriffe erfolgen aus den Einbauten für behindertengerechte Toiletten, Erdbebensicherheitsmassnahmen und Anpassungen aus der Haustechnikerneuerung. HAUSTECHNIK: Die Haustechnik entspricht der Zeit des Erstellungszeitpunktes und ist nicht mehr aktuell. Die Wärmeerzeugung wurde als einziges Element der Haustechnik erneuert. AUSBAU: Alle Beläge und Einbauten weisen starke Gebrauchsspuren auf und sind zu ersetzen. BETRIEBEINRICHTUNG: - BETRIEBSAUSRÜSTUNG: -	UMGEBUNG: Einfach gehaltene Umgebung mit viel Hartflächen. Die Beläge sind durch Wurzeln stark deformiert. SIA 500: Es gibt keinen Lift und keine IV-WC-Anlagen. Die Öffnungen sind genügend breit vorhanden. MASSNAHMEN: Keine Sanierungsmassnahmen, da das Ziel verfolgt wird, die Immobilie zurück zu bauen und mit einem Neubau zu kompensieren. Mit den laufenden Unterhaltskosten wird der Betrieb bis zum Abverkauf aufrecht erhalten.

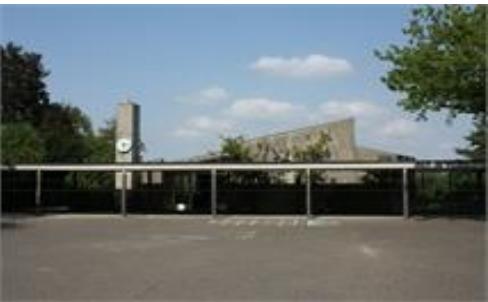
ZUSTANDSBESCHREIBUNG AUSSENWÄNDE: Die Fassade ist nicht saniert und weist den ursprünglichen Charakter auf. DACH: Das Dach wurde noch nicht saniert. ÜBRIGER ROHBAU: Die tragenden Elemente sind in Ordnung. Es sind keine Mängel sichtbar. HAUSTECHNIK: Die Haustechnik entspricht der Zeit des Erstellungszeitpunktes und ist nicht mehr aktuell. Die Wärmeerzeugung wurde als einziges Element der Haustechnik erneuert. AUSBAU: Alle Beläge und Einbauten weisen starke Gebrauchsspuren auf und sind zu ersetzen. BETRIEBSEINRICHTUNG: - BETRIEBSAUSRÜSTUNG: - UMGEBUNG: Einfach gehaltene Umgebung mit viel Hartflächen. Die Beläge sind	durch Wurzeln stark deformiert. SIA 500: Es gibt keinen Lift und keine IV-WC-Anlagen. Die Öffnungen sind genügend breit vorhanden. MASSNAHMEN: Keine Sanierungsmassnahmen, da das Ziel verfolgt wird, die Immobilie zurück zu bauen und mit einem Neubau zu kompensieren. Mit den laufenden Unterhaltskosten wird der Betrieb bis zum Abverkauf aufrecht erhalten.

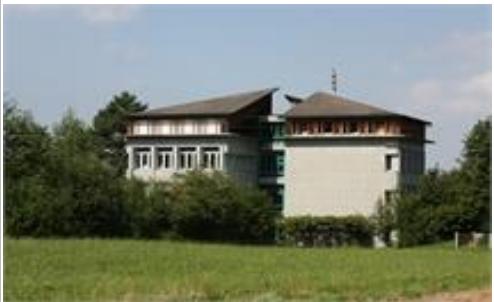
<p>ZUSTANDSBESCHREIBUNG:</p> <p>AUSSENWÄNDE: Die Fassade wurde vor etwa 20 Jahren gedämmpt und mit Naturstein verkleidet. Optisch ist der Zustand noch in Ordnung.</p> <p>DACH: Das Dach wurde mit der Aufstockung vor über 20 Jahren neu gemacht.</p> <p>ÜBRIGER ROHBAU: Die tragenden Elemente sind in Ordnung. Es sind keine Mängel sichtbar.</p> <p>HAUSTECHNIK: Die Haustechnik entspricht der Zeit des Erstellungszeitpunktes und ist nicht mehr aktuell. Die Wärmeerzeugung wurde als einziges Element der Haustechnik erneuert.</p> <p>AUSBAU: Alle Beläge und Einbauten weisen starke Gebrauchsspuren auf und sind zu ersetzen.</p> <p>BETRIEBSINRICHTUNG: -</p> <p>BETRIEBSAUSRÜSTUNG: -</p>	<p>-</p> <p>UMGEBUNG: Einfach gehaltene Umgebung mit viel Hartflächen und einem Wasserspiel. Seit der Erstellung nicht erneuert.</p> <p>SIA 500: Es gibt keinen Lift und keine IV-WC-Anlagen. Die Öffnungen sind genügend breit vorhanden.</p> <p>MASSNAHMEN:</p> <p>Keine Sanierungsmassnahmen, da das Ziel verfolgt wird, die Immobilie zurück zu bauen und mit einem Neubau zu kompensieren. Mit den laufenden Unterhaltskosten wird der Betrieb bis zum Abverkauf aufrecht erhalten.</p>

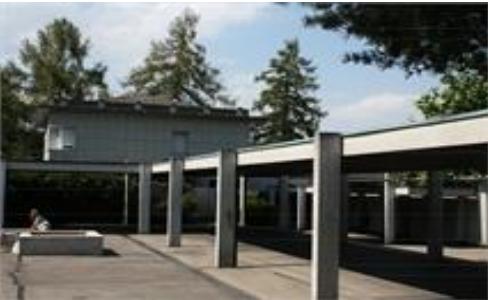
ZUSTANDSBESCHREIBUNG AUSSENWÄNDE: Die Fassade ist nicht saniert und weist den ursprünglichen Charakter auf. DACH: Das Dach wurde noch nicht saniert. ÜBRIGER ROHBAU: Die tragenden Elemente sind in Ordnung. Es sind keine Mängel sichtbar. HAUSTECHNIK: Die Haustechnik entspricht der Zeit des Erstellungszeitpunktes und ist nicht mehr aktuell. Die Wärmeerzeugung wurde als einziges Element der Haustechnik erneuert. AUSBAU: Alle Beläge und Einbauten weisen starke Gebrauchsspuren auf und sind zu ersetzen. BETRIEBSEINRICHTUNG: - BETRIEBSAUSRÜSTUNG: - UMGEBUNG: Einfach gehaltene Umgebung mit viel Hartflächen. Die Beläge sind	durch Wurzeln stark deformiert. SIA 500: Es gibt keinen Lift und keine IV-WC-Anlagen. Die Öffnungen sind genügend breit vorhanden. MASSNAHMEN: Keine Sanierungsmassnahmen, da das Ziel verfolgt wird, die Immobilie zurück zu bauen und mit einem Neubau zu kompensieren. Mit den laufenden Unterhaltskosten wird der Betrieb bis zum Abverkauf aufrecht erhalten.

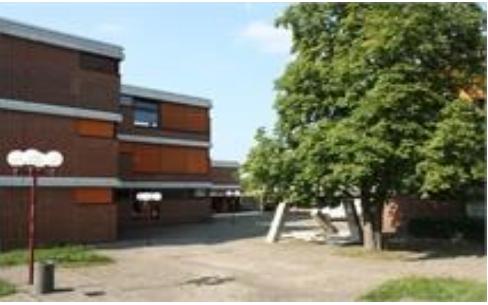
BAUJAHR / LETZTE SANIERUNG:	ZUSTANDSBESCHREIBUNG:																			
1974	<p>AUSSENWÄNDE: Die Fassade wurde vor einigen Jahren punktuell innenliegend gedämmt. Optisch ist der Zustand noch in Ordnung. Wasserläufe und Ausblühungen sind ersichtlich.</p> <p>DACH: Das Dach wird noch nicht saniert sein.</p>																			
SITUATION GEM. BAUINVENTAR:	<p>ÜBRIGER ROHBAU: Betonstützen mit Unterzügen und aufliegenden Decken. Sehr viel in Beton.</p> <p>HAUSTECHNIK: Die Haustechnik entspricht der Zeit des Erstellungszeitpunktes und ist nicht mehr aktuell. Fernwärme aus Haus, Hallenbad und Turnhalle.</p> <p>AUSBAU: Alle Beläge und Einbauten weisen starke Gebrauchsspuren auf und sind zu ersetzen.</p>																			
PUBLIKUMSBEREICH:	<p>BETRIEBSEINRICHTUNG: -</p> <p>BETRIEBSAUSRÜSTUNG: -</p> <p>UMGEBUNG:</p>																			
ZUSTANDSBEWERTUNG:

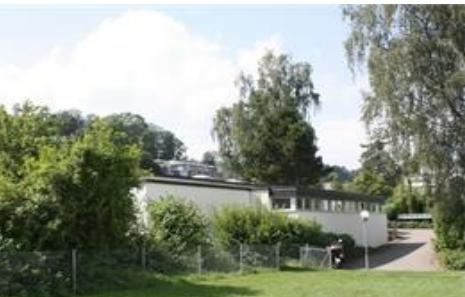
<p>ZUSTANDSBESCHREIBUNG:</p> <p>AUSSENWÄNDE: Die Fassade ist noch im Originalzustand. Die Dämmungen sind nicht bekannt. Risse sind sichtbar. Die Fenster sind veraltet.</p> <p>DACH: Das Dach wird noch nicht saniert sein.</p> <p>ÜBRIGER ROHBAU: Massivbau, das Gebäude gliedert sich auf 3 Ebenen.</p> <p>HAUSTECHNIK: Die Haustechnik entspricht der Zeit des Erstellungszeitpunktes und ist nicht mehr aktuell. Fernwärme Anschluss bei den umliegenden Wohnhäusern.</p> <p>AUSBAU: Alle Beläge und Einbauten weisen starke Gebrauchsspuren auf und sind zu ersetzen.</p> <p>BETRIESEINRICHTUNG: -</p> <p>BETRIEBSAUSRÜSTUNG: -</p> <p>UMGEBUNG: Einfach gehaltene Umgebung mit viel Grünflächen. Alte und neuere</p>	<p>Spielgeräte. MASSNAHMEN:</p> <p>Keine Sanierungsmassnahmen, da das Ziel verfolgt wird, die Immobilie zurück zu bauen und zu verkaufen. Mit den laufenden Unterhaltskosten den Betrieb bis zum Abverkauf aufrecht erhalten.</p>
