MACHBARKEITSSTUDIE

# GESAMTSANIERUNG TRAKT 4

SCHULSCHWIMMANLAGE UND TURNHALLE, SCHULE BUECHWIS, BENGLLEN

MBS Instandsetzung TH/SSA BENGLER  
Stand 31.10.2025

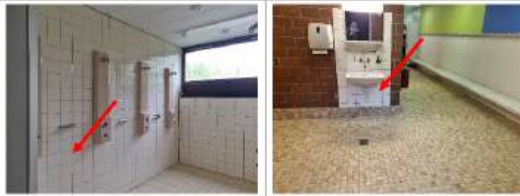
| Kleber der weissen Wandfliesen, Dusche EG<br>Kleber der weissen Wandfliesen, Fliesenpiegel Lavabo UG | |

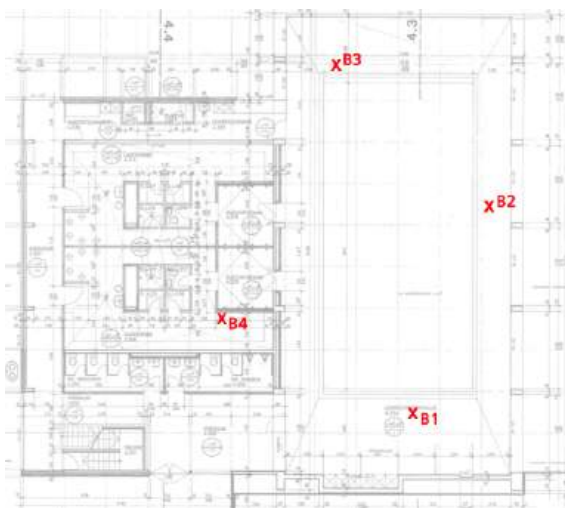
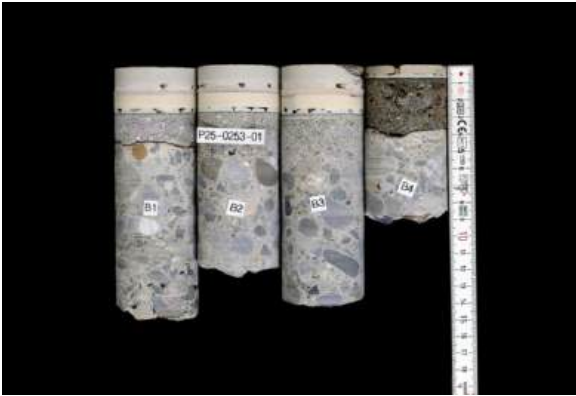
Die Technotest AG hat im Prüfbericht P25-0253-01 die Betondeckung der Bewehrung mit dem Profometer, die Karbonatisierungstiefe am Bauwerk mittels Sondierungen und den Korrosionsgrad der Bewehrung mittels Freilegen ermittelt.

*Trotz der teils zu geringen Bewehrungsüberdeckungen und der grossen*

*Karbonatisierungstiefen sind die Querschnittsverluste an den Bewehrungen nur vereinzelt und gering. Die Tragsicherheit des vertikalen Lastabtrags ist nach wie vor erfüllt (Beurteilung Erdbebenstabilisierung siehe separater Bericht). Die Sanierung der Decken konzentriert sich deshalb vor allem auf den Einbau der fehlenden Abdichtungen und auf lokale, fachgerechte Sanierungen (Reprofilierungen) der visuell schadhafte Stellen an Decken und Wänden.*

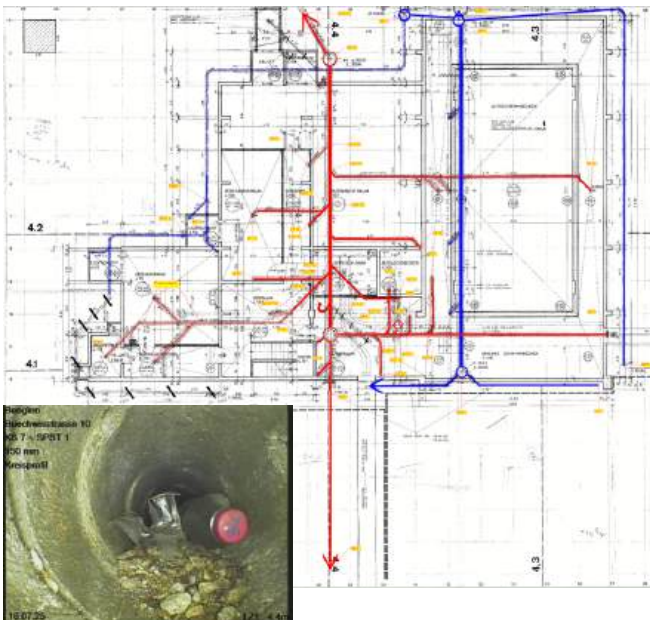
Die Kanalisationsaufnahmen im Trakt 4 sind erfolgt. Die TV-Aufnahmen zeigen sehr unterschiedliche Zustände von einwandfreien über Verstopfungen mit Kies und Petflaschen bis hin zu harten Ablagerungen, Rissen und Versätzen.

Die detaillierte Beurteilung des Zustandes erfolgt in einer weiteren Projektierung zusammen mit Spezialisten, z.B. Kanalsanierungs-Unternehmer. Die Instandstellungsmaßnahmen werden festgelegt. Das meiste kann durch Rückspülung oder Fräsen freigelegt werden. Meist wird eine Sanierung im Inlineverfahren vorgeschlagen, um die abgenutzten Oberflächen wieder glatt zu belegen und Risse, sowie kleinere Versätze zu überbrücken. Falls die Versätze zu gross sind, müssen punktuelle Öffnungen der Bodenplatte vorgenommen werden.

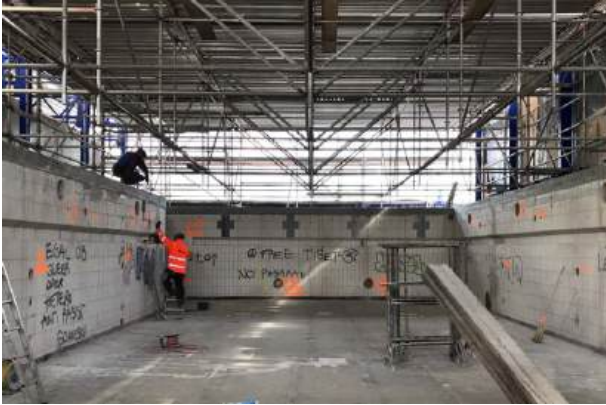
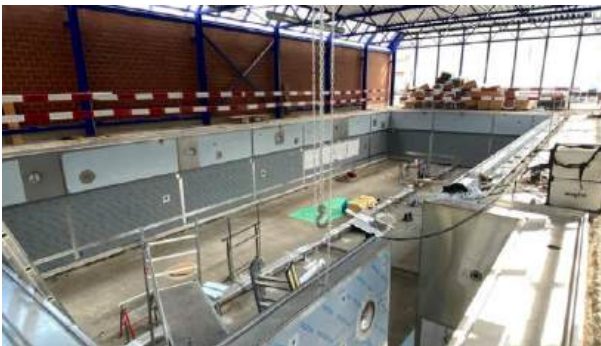
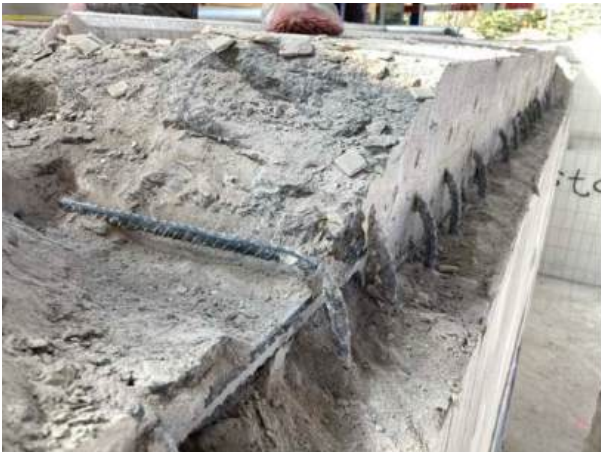
Das Becken ist bis auf den Bodenbelag (gerissene Abdichtung) in einem dem Alter entsprechend sehr guten Zustand. Allerdings sind Reinigung und Unterhalt zunehmend aufwändiger. Mit der Sitz- und Sprungbank an den Stirnseiten des Beckens, da nicht von Badewasser überspült, sind schlecht reinigbare Oberflächen vorhanden, welche unhygienisch sind und Verletzungsgefahr bieten. Für eine weitere Lebensdauer von 30 Jahren müssen die Oberflächen des Bades und des Beckens ersetzt werden. Nur so können auch die Undichtigkeiten zur Betondecke des Badumgangs, resp. die Korrosion der Armierung gestoppt werden. Im Bericht von Beck Schwimmbadbau werden Varianten der Beckenauskleidung aufgezeigt. Die CNS-Variante ist dabei die teuerste aber auch die beste (wenig Risiken) und dauerhafteste Lösung. Bei einer CNS-Bekleidung werden in einem bestehenden Becken die CNS-Platten schlaff und direkt auf die Fliesen verlegt. Sollten im Fliesenkleber aber Asbest gefunden werden, muss das gesamte Becken bis auf den Beton zurückgebaut und mit einem neuen Grundputz die Oberfläche wieder massgenau aufgebaut werden. (Sondierung Fliesenkleber ausstehend)

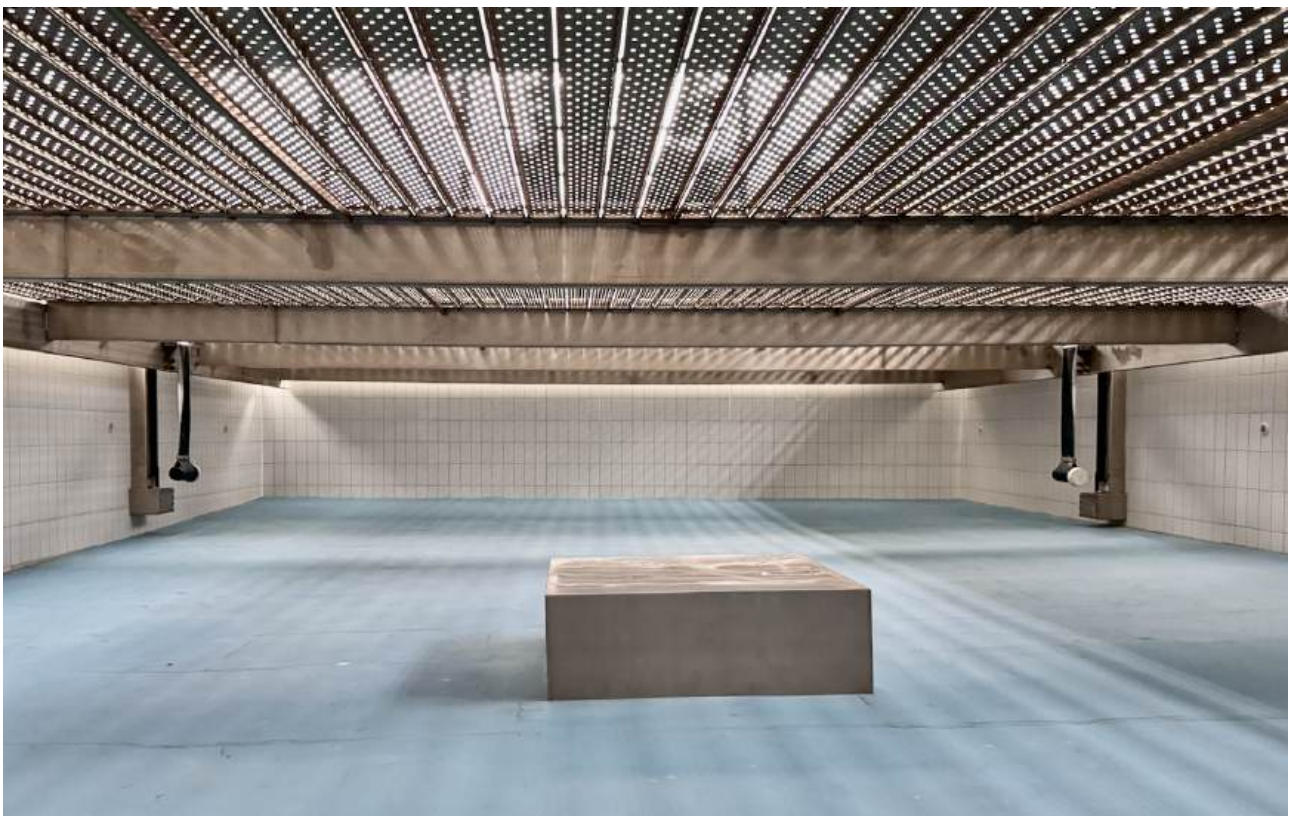
Der ursprüngliche Hubbodenantrieb, ein hydraulischer Stempel wurde wegen Stabilitätsproblemen und zu hohem Unterhalt aufgegeben, aber nur das Notwendigste zurückgebaut. Der Stahlzylinder welcher unter die Bodenplatte versenkt wurde, ragt noch immer in den Beckenraum ein (Metallkiste) und muss zurückgebaut werden.
