Behindertengerechte Ertüchtigung PU Maurstrasse, Fällanden

Machbarkeitsstudie mit Kostenschätzung +/- 30%

Gemeinde Fällanden
Hochbau und Liegenschaften
Schwerzenbachstrasse 10
8117 Fällanden

27. Juli 2018

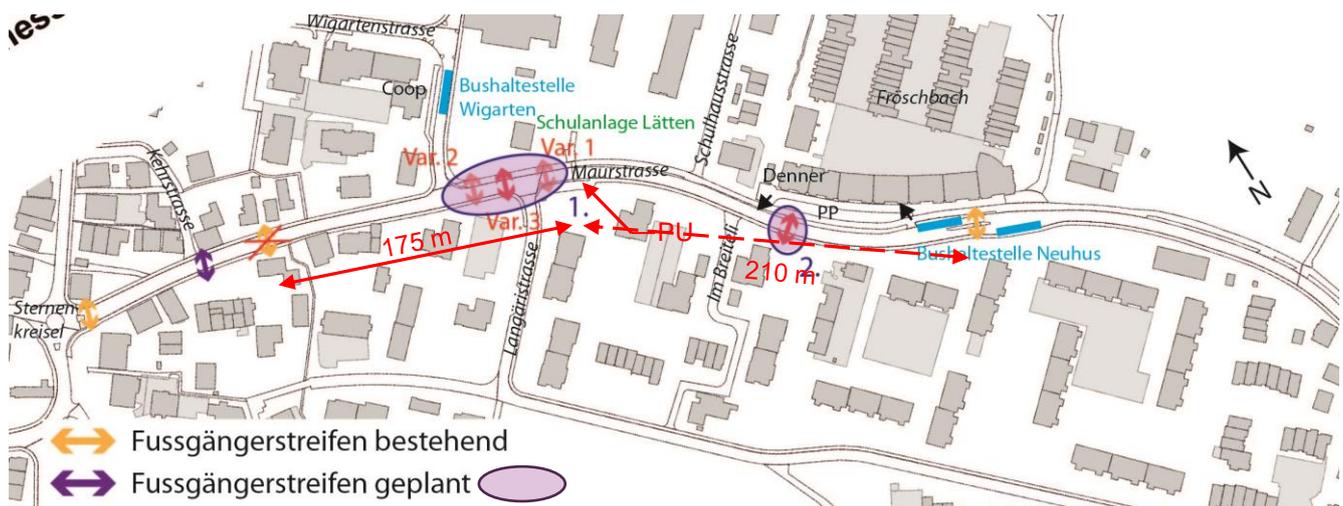
Abb. 2 Fusswegnetz Maurstrasse

Anhand der Abb. 2 sind die bestehenden und geplanten Fussgängerstreifen ersichtlich. Die nächstliegende oberirdische Strassenquerung von der PU ist ca. 175 m entfernt. Ebenfalls sind die beiden Bushaltestellen Wigarten (Entfernung ca. 125 m von der PU) und die Bushaltestelle Neuhaus (Entfernung ca. 210 m von der PU) dargestellt.

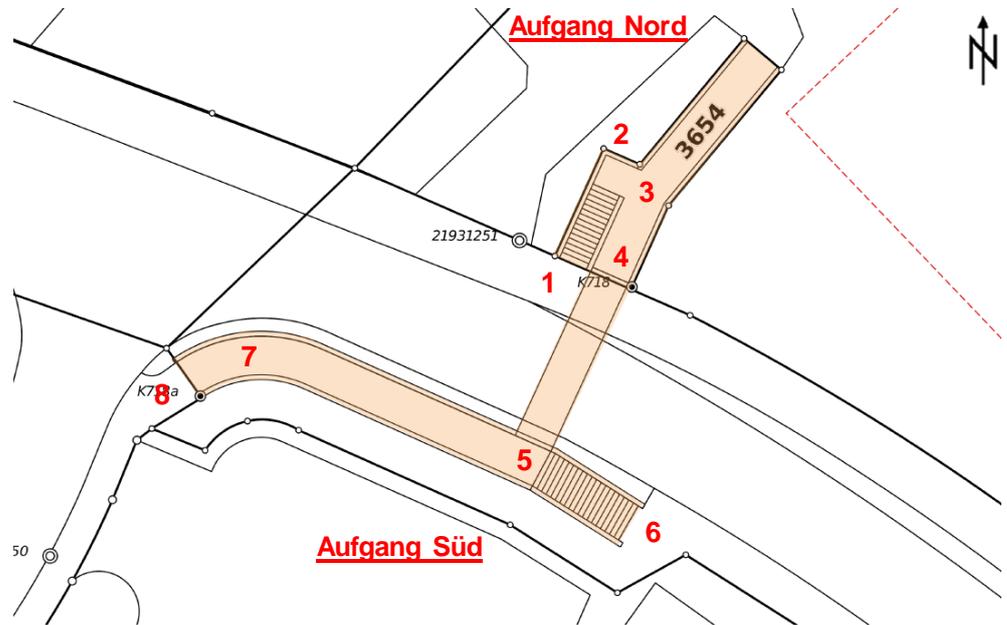
Abb. 3 Übersicht Fotodokumentation PU

Anhand der Abb. 3 und der Tab. 1 werden die markantesten Punkte der PU Maurstrasse dargestellt.

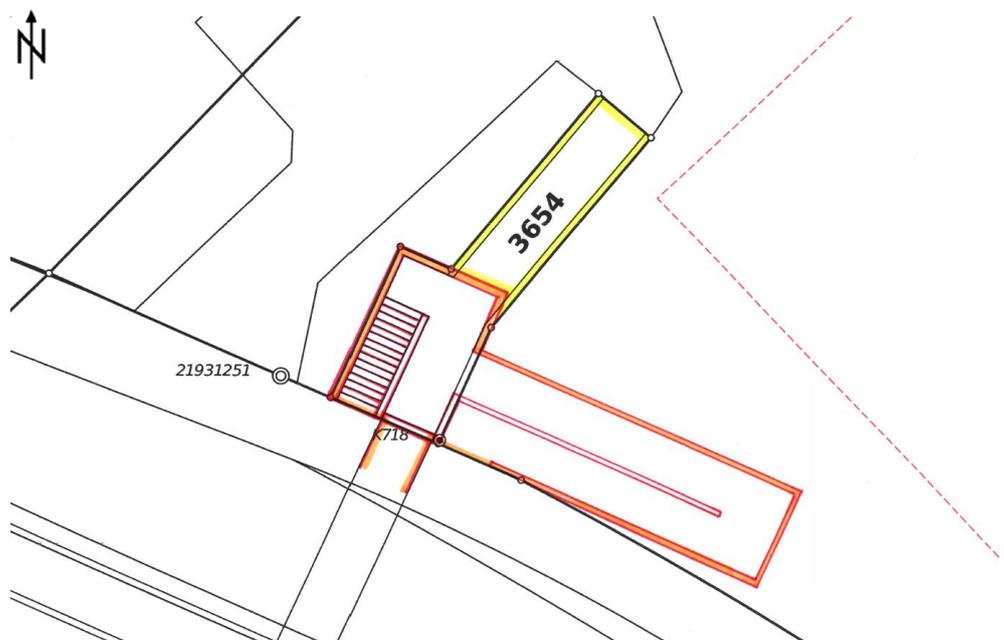
Abb. 4 Aufgang Nord - Variante 1

Neu soll eine Rampe mit einem Gefälle von maximal 10% und einer Länge inklusive Zwischenpodest von 12.50 m den Fussgängerverkehr von der PU auf den Gehweg führen. Die Durchgangsbreite der Rampe wird auf 2.5 m projiziert. Die bestehende Treppe wird so beibehalten. Es wird lediglich ein neues Geländer auf einer normgerechten Höhe platziert. Sonstige kleinere Betoninstandsetzungen sowie Anstriche (ev. Graffitienschutz) werden ebenfalls umgesetzt.

Die in den Plänen eingezeichnete Rampe (gelb markiert) wurde im Rahmen der Bauarbeiten (Stand Juli 2018) schon abgebrochen, da für die Erstellung des neuen Kindergartens (rot gestrichelt) mehr Platz für die Baugrube benötigt wird.

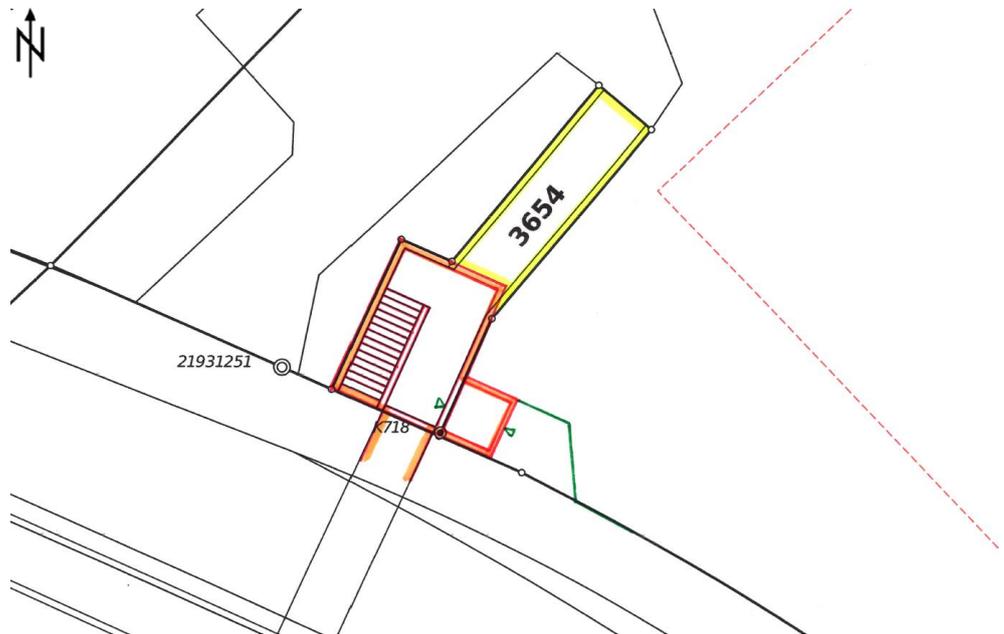
Abb. 5 Aufgang Nord - Variante 2

Anstelle einer Rampe könnte bündig an die Unterführung und somit bündig mit dem Randstein des Gehweges ein Lift gebaut werden. Der Einstieg in den Lift wird mit zwei grünen Dreiecken gekennzeichnet. Die Grösse des Liftes (ca. 2.50 m x 2.50 m) wird so gewählt, dass ein Einstieg mit einem Rollstuhl oder Kinderwagen ermöglicht wird. In der Abb. 5 stellt die grüne Linie den Warteraum dar, welcher auf Niveau des Gehweges ist. Die bestehende Treppe wird so beibehalten. Es wird lediglich ein neues Geländer auf einer normgerechten Höhe platziert. Sonstige kleinere Betoninstandsetzungen sowie Anstriche (ev. Graffitischutz) werden ebenfalls umgesetzt.

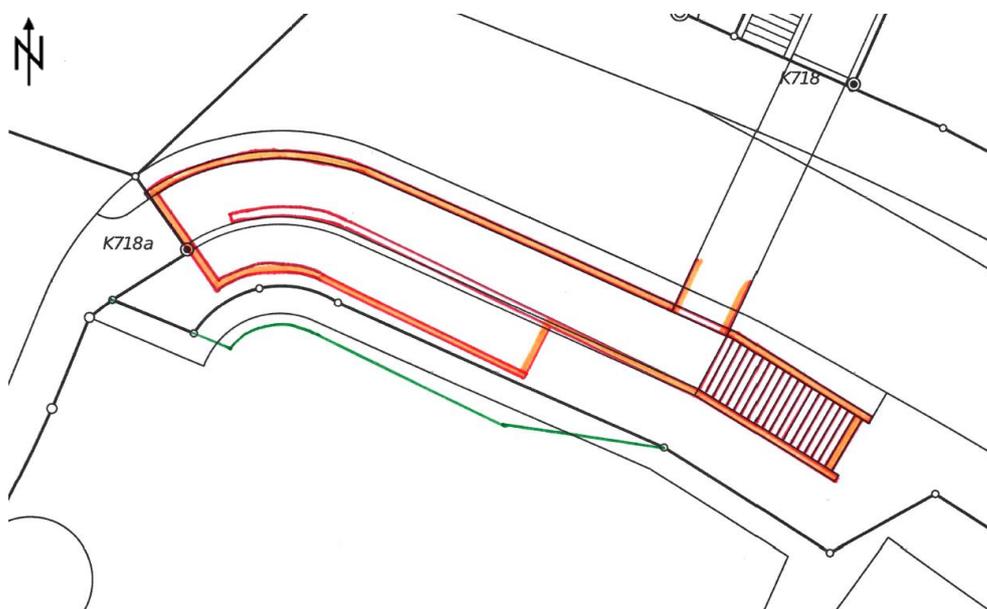
Abb. 6 Aufgang Süd - Variante 1

Neu soll eine Rampe mit einem Gefälle von maximal 10% und einer Länge inklusive Zwischenpodest von 20.0 m den Fussgängerverkehr von der PU auf den Gehweg führen. Die Durchgangsbreite der Rampe wird auf 2.5 m projektiert. Die bestehende Treppe wird so beibehalten. Es wird lediglich ein neues Geländer auf einer normgerechten Höhe platziert. Sonstige kleinere Betoninstandsetzungen sowie Anstriche (ev. Graffiti-schutz) werden ebenfalls umgesetzt.

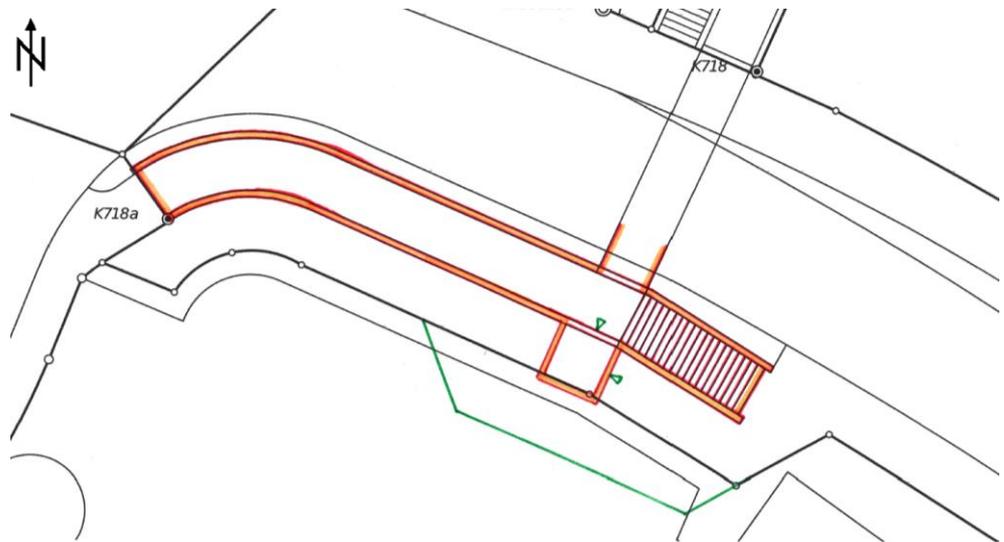
Abb. 7 Aufgang Süd - Variante 2

Zusätzlich zur Rampe und Treppe soll ein Lift platziert werden. Der Einstieg in den Lift wird mit zwei grünen Dreiecken gekennzeichnet. Die Grösse des Liftes (ca. 2.50 m x 2.50 m) wird so gewählt, dass ein Einstieg mit einem Rollstuhl oder Kinderwagen ermöglicht wird. Hierfür muss jedoch ein Teil der anliegenden Parkplätze abgebaut werden, um einen Gehweg um den Lift zu führen. Die bestehende Treppe und Rampe werden so beibehalten. Es wird lediglich ein neues Geländer auf einer normgerechten Höhe platziert. Sonstige kleinere Betoninstandsetzungen sowie Anstriche (ev. Graffiti-schutz) werden ebenfalls umgesetzt.

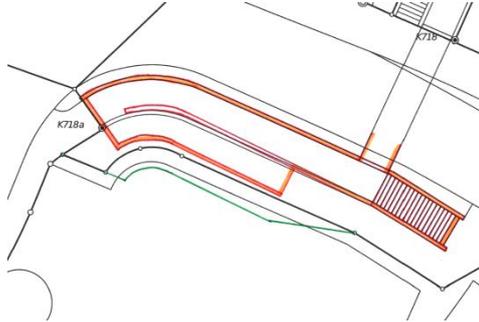
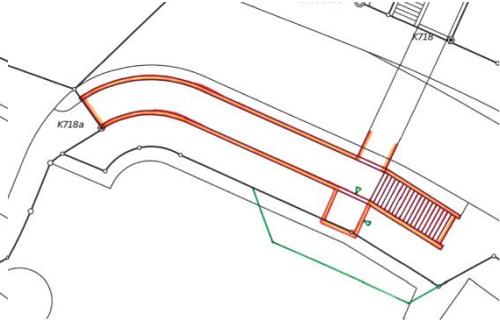
Tab. 3 Variantenvergleich - Aufgang Süd

Bauart / Massnahmen	<ul style="list-style-type: none"> _ Abböschchen nicht möglich _ Grösserer Platzbedarf _ Grössere Baugrube _ Einfache Inbetriebnahme 	<ul style="list-style-type: none"> _ Abböschchen nicht möglich _ Geringerer Platzbedarf _ Kleinere Baugrube _ Aufwändigere Inbetriebnahme (Lift)
Zugänglichkeit / Funktionalität	<ul style="list-style-type: none"> _ Die Rampe ist zu jeder Zeit für alle sofort begehbar. Die Durchgangsbreite erlaubt zwei Personen aneinander vorbeizukommen. 	<ul style="list-style-type: none"> _ Die Zugänglichkeit für den Lift ist nicht jedes Mal sofort gewährleistet. Aufgrund der vorhandenen Rampe (Nutzung durch Velofahrer usw.), können die Nutzung des Lifts und damit Stauungen jedoch reduziert werden.
Realisierungskosten	450'000.-	450'000.-
Wartungskosten pro Jahr	0.-*	5'000.-
Bewertung	+	+/-
Rang	1	2

Auch beim Variantenvergleich für den Aufgang Süd überzeugt Variante 1 durch ihre gute Zugänglichkeit, geringere Wartungs-/ Instandsetzungskosten und der Langlebigkeit im Vergleich zu einem Lift. Die Kosten für bereits verlegte Werkleitungen sind in den Kosten nicht enthalten
