# GEMEINDEHAUS FÄLLANDEN

Schwerzenbachstrasse 10  
8117 Fällanden

Machbarkeitsstudie / Stand Juni 2017

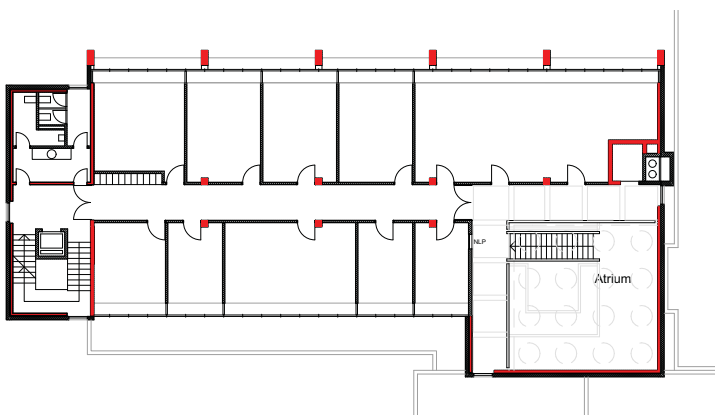
Die verschiedenen Gebäudeteile sind direkt aneinander gebaut, jedoch durch Dilatationsfugen getrennt. Die horizontalen Tragelemente bestehen aus Schlaff bewehrten Stahlbetondecken, die vertikalen aus Stahlbeton- und Mauerwerkswänden, sowie Stahlbeton- und Stahlstützen. Die Sichtbetonfassade ist durch eine Fuge von 50 Millimeter von der Innenschale des Gebäudes aus Mauerwerk getrennt. Die Lasten werden bei allen Gebäudeteilen über die Stützen und Wandsegmente bis in den Baugrund abgetragen. Die Überprüfung gemäss Merkblatt SIA 2018 zeigt, dass die Erdbebensicherheit des Gebäudes im Ist-Zustand nicht gewährleistet ist. Es sind zusätzliche Massnahmen zur Erdbebenertüchtigung notwendig.

tragende Elemente (rot), schützende Elemente (schwarz)

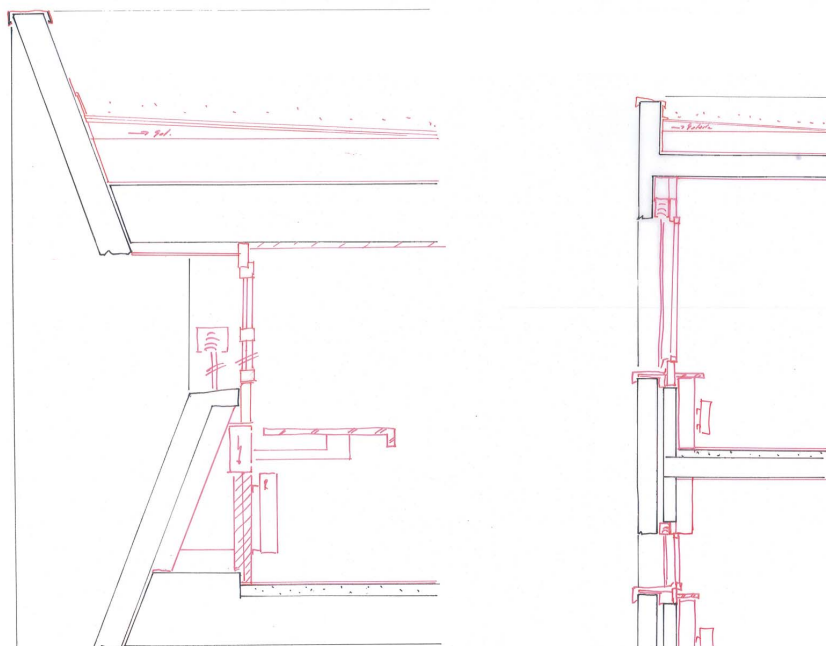
Variante Innendämmung

Die Variante Betoninstandsetzung und Innendämmung sieht eine Reprofilierung der äussersten Betonschicht vor, um weitere Abplatzungen und die Korrosion der Armierungseisen zu verhindern (siehe Bericht Flückiger + Bosshard AG und htb-Ingenieure). Um die Energieverluste zu verringern und die heutigen Standards zu erfüllen, ist die bestehenden 3-5 Zentimeter Wärmedämmung im Wandzwischenraum um weitere 12 Zentimeter zu ergänzen. In Anbetracht der umfangreichen Eingriffe im Gebäudeinneren relativiert sich der Eingriff hingegen. Bauphysikalische Problemstellen sind die nach Aussen laufenden Betondecken und -Wände. Auch für das südwestliche Treppenhaus mit Durchgangsmass von 124 cm ist eine Lösung zu erarbeiten.

Es wird die Variante Betoninstandsetzung mit Innendämmung empfohlen.

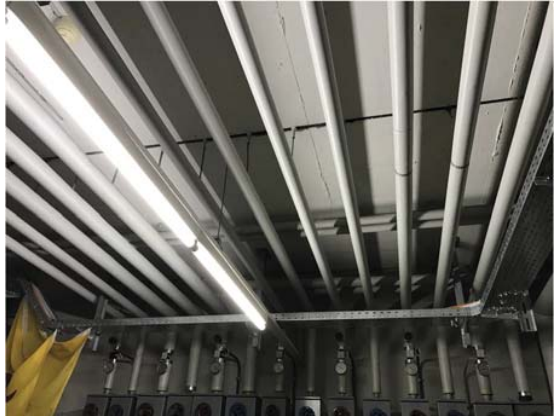
| Bauteil Nr. 23 | | Hauptwärmeverteilung |

| Bauteil Nr. 23 | | Hauptwärmeverteilung |
|---|--|---|
| <p>Die Verteilung verläuft mit grosser Sicherheit eingelegt in den Geschossdecken und Trennwänden, Steigzonen nach heutigen Begriffen sind nicht vorhanden.</p> <p>Baujahr: 1973</p> <p>Zustand: <b>C-D</b></p> | | |

| Bauteil Nr. 23 | | Hauptwärmeverteilung |
|---|--|---|
| <p>Ersatz der Wärmeverteilung</p> <ul style="list-style-type: none"> <li>- BKP 24.2 Wärmeverteilung: Fr. 180'000.-</li> </ul> | | |

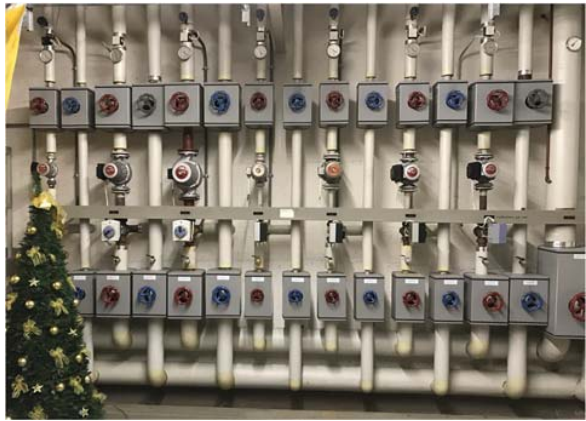
| Bauteil Nr. 24 | | Hauptverteilung Heizung |
|---|--|---|
| <p>Der Hauptverteilkasten stammt aus dem Erstellungsjahr, wobei besonders die nicht drehzahlregulierten Umwälzpumpen einen hohen Strombedarf generieren. Aufgrund des Bauteilalters von mehr als vierzig Jahren wird ein Ersatz des Hauptverteilkastens empfohlen.</p> <p>Baujahr: 1973</p> <p>Zustand: <b>D</b></p> | | |

| Bauteil Nr. 24 | | Hauptverteilung Heizung |
|---|--|---|
| <p>Ersatz der Hauptverteilung</p> <ul style="list-style-type: none"> <li>- BKP 24.3 Hauptverteilung: Fr. 40'000.-</li> </ul> | | |

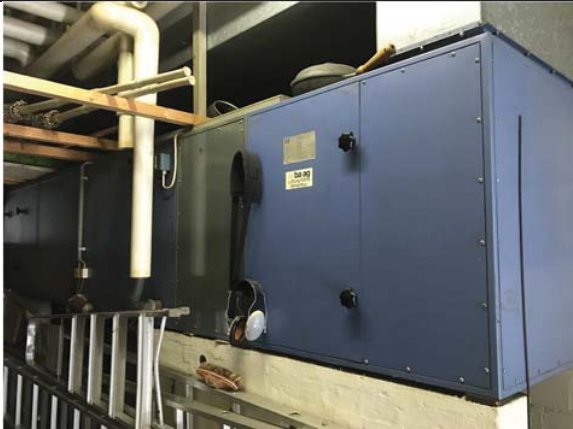
| <p>Die Lüftungsanlage für den Gemeindesaal und den Mehrzwecksaal stammen aus dem Baujahr und ist ausser Betrieb. Gemäss Hochrechnung nach SIA 2024 liegen die Volumenströme bei 1100m<sup>3</sup>/h für den Mehrzwecksaal und bei 1800 m<sup>3</sup>/h für den Gemeindesaal</p> <p>Baujahr: 1973</p> <p>Zustand: D</p> | | |

| <p>Totalersatz Lüftungsanlagen mit Aggregat und Kanalnetz</p> <ul style="list-style-type: none"><li>- BKP 244.2 Ersatz Lüftungsanlage Mehrzwecksaal: Fr. 44'000.-</li><li>- BKP 244.3 Ersatz Lüftungsanlage Gemeindesaal: Fr. 72'000.-</li></ul> | | |
