SCHULE FÄLLANDEN - IMMOBILIENSTRATEGIE

Schulgemeinde Fällanden
Fällanden

Kostengrobschätzung
Übersicht
April 2013

Kostengrobschätzung
Strategie 1
April 2013

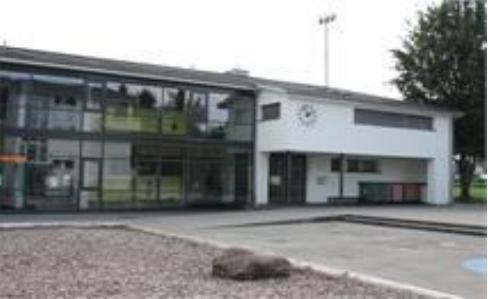
Lätten SH A

ZUSTANDSBESCHREIBUNG		
BAUJAHR / LETZTE SANIERUNG:	AUSSENWÄNDE: Sind mit den Umbaumassnahmen modernisiert worden.	MASSNAHMEN	BETRIEBSEINRICHTUNG: Es sind keine Massnahmen eingeplant.
1961 / 2003	DACH: Ist mit den Umbaumassnahmen modernisiert worden.	AUSSENWÄNDE: Die Fassaden werden frisch gestrichen.	BETRIEBSAUSRÜSTUNG: Es sind keine Massnahmen eingeplant.
SITUATION GEM. BAUINVENTAR:	ÜBRIGER ROHBAU: Die Anlage wurde saniert. Es besteht Handlungsbedarf im Bezug auf Erdbebensicherheit und Altlastensanierung.	DACH: Es sind keine Massnahmen eingeplant.	UMGEBUNG: Instandstellen und Beläge sanieren.
nicht erwähnt	HAUSTECHNIK: Der Zustand ist saniert.	ÜBRIGER ROHBAU: An der Tragkonstruktion wird nichts verändert. Das Raumkonzept wird nicht angepasst. Eingriffe erfolgen aus den Lifteinbauten, Einbauten für behindertengerechte Toiletten, Erdbebensicherheitsmassnahmen.	SIA 500: Es muss ein Lift sowie Behindertengerechte Toiletten eingebaut werden.

GESCHOSSE UG/OG/DG	AUSBAU: Ist mit den Umbaumassnahmen modernisiert worden.	HAUSTECHNIK: Die Haustechnik wird nicht angepasst. Toilettenanlagen nach SIA 500 sind einzubauen Einen Lift ist einzubauen.	
1 / 2 / 0	BETRIEBSEINRICHTUNG: Ist mit den Umbaumassnahmen modernisiert worden.	AUSBAU: Die Schulanlage Lätten ist in einem sanierten Zustand. Es sind Anpassungen im Bereich der Einbauten für die Behindertengerechtigkeit (WC-Anlagen / Lifteinbau) und Erdbebensicherheit eingeplant sowie um die Oberflächen aufzufrischen (streichen).	
FUNKTIONEN:	ÜBRIGER ROHBAU: Ist mit den Umbaumassnahmen modernisiert worden.		
12 Klassen: 6U, 6M mit dem SH B zusammen	HAUSTECHNIK: Der Zustand ist saniert.		
PUBLIKUMSBEREICH:	AUSBAU: Ist mit den Umbaumassnahmen modernisiert worden.		
Schulhaus	BETRIEBSEINRICHTUNG: Die Umgebung ist mit der Sanierung aufgefrischt worden.		
ZUSTANDSBEWERTUNG:	BETRIEBSAUSRÜSTUNG: Ist mit den Umbaumassnahmen modernisiert worden.

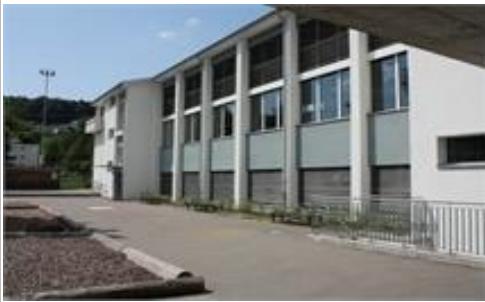
Lätten SH C

<p>BAUJAHR / LETZTE SANIERUNG: 1961 / 2005</p> <p>SITUATION GEM. BAUINVENTAR: nicht erwähnt</p> <p>GESCHOSSE UG/OG/DG 1 / 3 / 0</p> <p>FUNKTIONEN: 2 Turnhallen, Abwartwohnung</p> <p>PUBLIKUMSBEREICH: Turnhalle</p> <p>ZUSTANDSBEWERTUNG:</p>

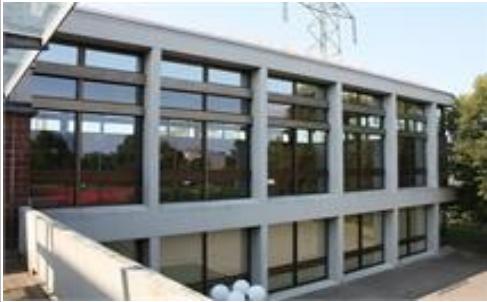
Buechwis TH/HB

BAUJAHR / LETZTE SANIERUNG: 1974	ZUSTANDSBESCHREIBUNG AUSSENWÄNDE: Die Fassade ist noch im Originalzustand. Die grossflächigen Fenster sind starken Beanspruchungen ausgesetzt (Hallenbad und Turnhalle). DACH: Das Dach wird noch nicht saniert sein. ÜBRIGER ROHBAU: Massivbauweise, tragende Wände mit aufliegenden Decken. HAUSTECHNIK: Die Haustechnik entspricht der Zeit des Erstellungszeitpunktes und ist nicht mehr aktuell. Die Wärmeerzeugung wurde als einziges Element der Haustechnik erneuert. AUSBAU: Im Hallenbad sind laufend Unterhalt und Sanierungen durchgeführt worden. Der Zustand ist in Ordnung. Die Turnhalle wird laufend unterhalten. Sie ist aber nicht saniert.	UMGEBUNG: - SIA 500: Die zwei Geschosse sind über den Aussenbereich erschlossen. Wobei in der Umgebung ein Rampenbauwerk fehlt oder die Distanz sehr weit ist. Behindertengerechte WC-Anlagen fehlen. MASSNAHMEN AUSSENWÄNDE: Ersatz aller Fenster und Dämmen der geschlossenen Bauteile. DACH: Neu dämmen und dichten. Die Statik wird nicht angepasst. ÜBRIGER ROHBAU: Am Rohbau HAUSTECHNIK: AUSBAU: Erneuerung aller Oberflächen. Budget für m ² Belag inkl. allen Nebenarbeiten: - Boden: 120 CHF - Wand: 40 CHF - Decke: 80 CHF inkl. Anteil akustisch wirkenden Elementen.	BETRIEBSEINRICHTUNG: - BETRIEBSAUSRÜSTUNG: - UMGEBUNG: - SIA 500: Es wird ein Lift ausserhalb des beheizten Volumens eingebaut. So wird die obere Innenhofebene sowie das Hallenbad und die Turnhalle zugänglich.

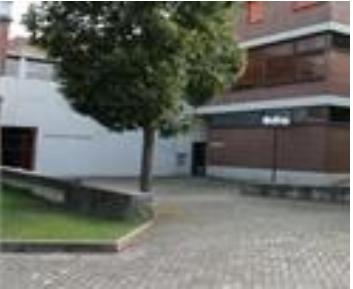
Buechwis LSA

ZUSTANDSBESCHREIBUNG AUSSENWÄNDE: nicht besichtigt DACH: nicht besichtigt ÜBRIGER ROHBAU: nicht besichtigt HAUSTECHNIK: nicht besichtigt AUSBAU: nicht besichtigt BETRIEBSEINRICHTUNG: nicht besichtigt BETRIEBSAUSRÜSTUNG: nicht besichtigt UMGEBUNG: nicht besichtigt SIA 500: nicht besichtigt	HAUSTECHNIK: keine AUSBAU: keine BETRIEBSEINRICHTUNG: keine BETRIEBSAUSRÜSTUNG: keine UMGEBUNG: keine SIA 500: keine	
BAUJAHR / LETZTE SANIERUNG: 1974			
SITUATION GEM. BAUINVENTAR: nicht erwähnt			
GESCHOSSE UG/OG/DG 1 / 0 / 0			
FUNKTIONEN: Luftschutzkeller			
PUBLIKUMSBEREICH: öffentliche			
ZUSTANDSBEWERTUNG:			
AUSSENWÄNDE	?		
DACH	?		
ÜBRIGER ROHBAU	?		
HAUSTECHNIK	?		
AUSBAU	?		
BETRIEBSEINRICHTUNG	?		
BETRIEBSAUSRÜSTUNG	?		
UMGEBUNG	?		
SIA 500	?

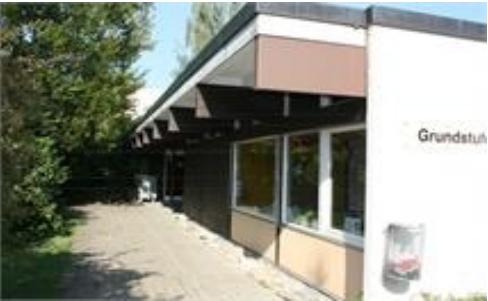
Grundstuk	<p>ZUSTANDSBESCHREIBUNG:</p> <p>AUSSENWÄNDE: Die Fassade ist noch im Originalzustand. Optisch ist der Zustand noch in Ordnung. Die Dämmungen sind nicht bekannt.</p> <p>DACH: Das Dach wird noch nicht saniert sein.</p> <p>ÜBRIGER ROHBAU: Holzständerbau. Massive Holzunterzüge auf Stützen aufliegend.</p> <p>HAUSTECHNIK: Die Haustechnik entspricht der Zeit des Erstellungszeitpunktes und ist nicht mehr aktuell. Fernwärme aus Haus, Hallenbad und Turnhalle.</p> <p>AUSBAU: Alle Beläge und Einbauten weisen starke Gebrauchsspuren auf und sind zu ersetzen.</p> <p>BETRIESEINRICHTUNG: -</p> <p>BETRIEBSAUSRÜSTUNG: -</p> <p>UMGEBUNG: Einfach gehaltene Umgebung mit viel Rasen. Alte Spielgeräte.</p> <p>MASSNAHMEN:</p> <p>Keine Sanierungsmassnahmen, da das Ziel verfolgt wird, die Immobilie zurück zu bauen und zu verkaufen.</p> <p>Mit den laufenden Unterhaltskosten den Betrieb bis zum Abverkauf aufrecht erhalten.</p>

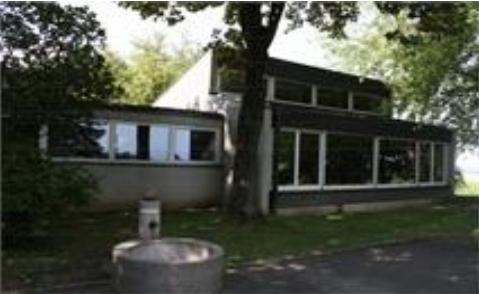
<p>ZUSTANDSBESCHREIBUNG:</p> <p>AUSSENWÄNDE: Die Fassade ist noch im Originalzustand. Die Dämmungen sind nicht bekannt.</p> <p>DACH: Das Dach wird noch nicht saniert sein.</p> <p>ÜBRIGER ROHBAU: Massivbau.</p> <p>HAUSTECHNIK: Die Haustechnik entspricht der Zeit des Erstellungszeitpunktes und ist nicht mehr aktuell. Fernwärme Anschluss bei den umliegenden Wohnhäusern.</p> <p>AUSBAU: Alle Beläge und Einbauten weisen starke Gebrauchsspuren auf und sind zu ersetzen.</p> <p>BETRIEBSEINRICHTUNG: -</p> <p>BETRIEBSAUSRÜSTUNG: -</p> <p>UMGEBUNG: Einfach gehaltene Umgebung mit viel Rasen. Alte und neuere Spielgeräte.</p>	<p>MASSNAHMEN:</p> <p>Keine Sanierungsmassnahmen, da das Ziel verfolgt wird, die Immobilie zurück zu bauen und zu verkaufen. Mit den laufenden Unterhaltskosten den Betrieb bis zum Abverkauf aufrecht erhalten.</p>	
BAUJAHR / LETZTE SANIERUNG:	1966		
SITUATION GEM. BAUINVENTAR:	nicht erwähnt

GESCHOSSE UG/OG/DG	0 / 1 / 0		
FUNKTIONEN:	Kindergarten		
PUBLIKUMSBEREICH:	öffentlich		
ZUSTANDSBEWERTUNG:			
AUSSENWÄNDE	C		
DACH	C		
ÜBRIGER ROHBAU	B		
HAUSTECHNIK	C/A		
AUSBAU	C		
BETRIEBSEINRICHTUNG	C		
BETRIEBSAUSRÜSTUNG	C		
UMGEBUNG	B		
SIA 500	B

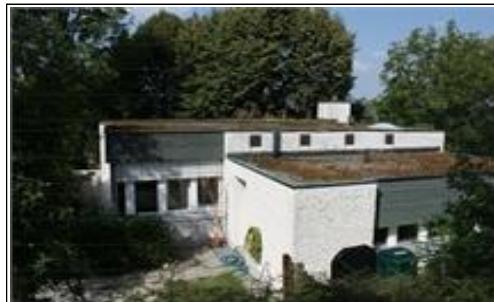
Das Haus Paffensteine konnte nicht besichtigt werden, da es zur Zeit extern vermietet wird. Es ist anzunehmen, dass ein erheblicher Investitionsbedarf besteht, um ein energetisch besseren Zustand zu erreichen.

Die SIA 500 wird mit grösster Wahrscheinlichkeit nicht erfüllt.

Keine Sanierungsmassnahmen, da das Ziel verfolgt wird, die Immobilie zurück zu bauen und zu verkaufen. Mit den laufenden Unterhaltskosten den Betrieb bis zum Abverkauf aufrecht erhalten.

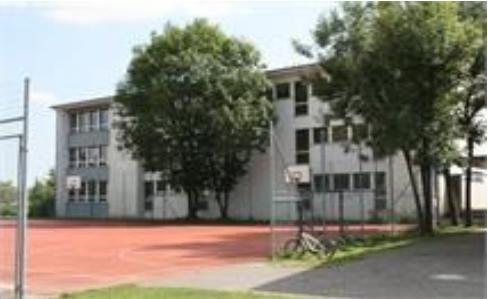
Lätten SH B

<u>ZUSTANDSBESCHREIBUNG</u>	<u>MASSNAHMEN</u>	
AUßenwände:	Sind mit den Umbaumassnahmen modernisiert worden.	AUßenwände: Die Fassaden werden frisch gestrichen.		eingeplant.
Dach:	Ist mit den Umbaumassnahmen modernisiert worden.	Dach: Es sind keine Massnahmen eingeplant.		BETRIEBSAUSRÜSTUNG: Es sind keine Massnahmen eingeplant.
Übriger Rohbau:	Die Anlage wurde saniert. Es besteht Handlungsbedarf im Bezug auf Erdbebensicherheit und Altlastensanierung.	Übriger Rohbau: An der Tragkonstruktion wird nichts verändert. Das Raumkonzept wird nicht angepasst. Eingriffe erfolgen aus den Lifteinbauten, Einbauten für behindertengerechte Toiletten, Erdbebensicherheitsmassnahmen		UMGEBUNG: Instandstellen und Beläge sanieren.
Haustechnik:	Der Zustand ist saniert.	Haustechnik: Die Haustechnik wird nicht angepasst. Toilettenanlagen nach SIA 500 sind einzubauen Ein Lift ist einzubauen.		SIA 500: Es müssen ein Lift sowie behindertengerechte Toiletten eingebaut werden.

Ausbau:	Ist mit den Umbaumassnahmen modernisiert worden.	Ausbau: Die Schulanlage Lätten ist in einem sanierten Zustand. Es sind Anpassungen im Bereich der Einbauten für die Behindertengerechtigkeit (WC-Anlagen / Lifteinbau) und Erdbebensicherheit eingeplant sowie um die Oberflächen aufzufrischen (streichen).		
Betriebseinrichtung:	Ist mit den Umbaumassnahmen modernisiert worden.	Betriebseinrichtung: Es sind keine Massnahmen		
Umgebung:	Die Umgebung ist mit der Sanierung aufgefrischt worden.			
SIA 500	C

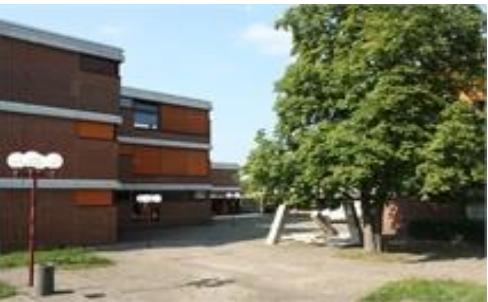
Buechwis SH I

<p>ZUSTANDSBESCHREIBUNG:</p> <p>AUSSENWÄNDE: Die Fassade wurde vor einigen Jahren punktuell innenliegend gedämmt. Optisch ist der Zustand noch in Ordnung. Wasserläufe und Ausblühungen sind ersichtlich.</p> <p>DACH: Das Dach wird noch nicht saniert sein.</p> <p>ÜBRIGER ROHBAU: Betonstützen mit Unterzügen und aufliegenden Decken. Sehr viel in Beton.</p> <p>HAUSTECHNIK: Die Haustechnik entspricht der Zeit des Erstellungszeitpunktes und ist nicht mehr aktuell. Fernwärme aus Haus, Hallenbad und Turnhalle.</p> <p>AUSBAU: Alle Beläge und Einbauten weisen starke Gebrauchsspuren auf und sind zu ersetzen.</p> <p>BETRIEBSEINRICHTUNG: -</p> <p>BETRIEBSAUSRÜSTUNG: -</p> <p>UMGEBUNG:</p>	<p>Einfach gehaltene Umgebung mit viel Hartflächen und einem Wasserspiel. Seit der Erstellung nicht erneuert.</p> <p>SIA 500: Es gibt keinen Lift und keine IV-WC-Anlagen. Die Öffnungen sind genügend breit vorhanden.</p> <p>MASSNAHMEN:</p> <p>Keine Sanierungsmassnahmen, da das Ziel verfolgt wird, die Immobilie zurück zu bauen und mit einem Neubau zu kompensieren. Mit den laufenden Unterhaltskosten wird der Betrieb bis zum Abverkauf aufrecht erhalten.</p>

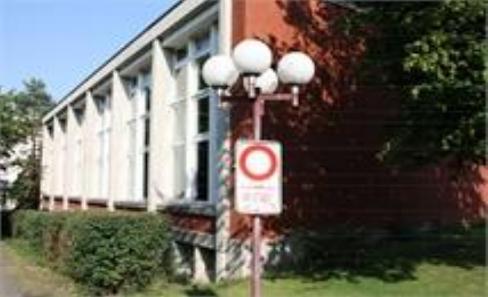
Buechwis TH2

<p>ZUSTANDSBESCHREIBUNG:</p> <p>AUSSENWÄNDE: Die Fassade ist noch im Originalzustand. Optisch ist der Zustand noch in Ordnung. Die Dämmungen sind nicht bekannt.</p> <p>DACH: Das Dach wird noch nicht saniert sein.</p> <p>ÜBRIGER ROHBAU: Massivbauweise mit tragenden Innenwänden.</p> <p>HAUSTECHNIK: Die Haustechnik entspricht der Zeit des Erstellungszeitpunktes und ist nicht mehr aktuell. Fernwärme aus Haus, Hallenbad und Turnhalle.</p> <p>AUSBAU: Alle Beläge und Einbauten weisen starke Gebrauchsspuren auf und sind zu ersetzen.</p> <p>BETRIEBSEINRICHTUNG: -</p> <p>BETRIEBSAUSRÜSTUNG: -</p> <p>UMGEBUNG: Einfach gehaltene Umgebung mit viel Hartflächen und einem</p> <p>SIA 500</p>	<p>Wasserspiel. Seit der Erstellung nicht erneuert. SIA 500: Es gibt keinen Lift und keine IV-WC-Anlagen. Die Öffnungen sind genügend breit vorhanden.</p> <p>MASSNAHMEN:</p> <p>Keine Sanierungsmassnahmen, da das Ziel verfolgt wird, die Immobilie zurück gegeben wird.</p>

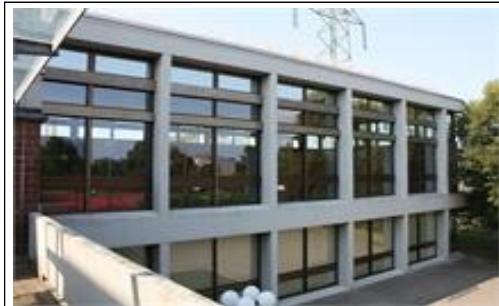
Buechwis SH III

BAUJAHR / LETZTE SANIERUNG: 1977	SITUATION GEM. BAUINVENTAR: nicht erwähnt	
GESCHOSSE UG/OG/DG 0 / 1 / 0	FUNKTIONEN: Singunterricht, Chemie, Naturkunde	
PUBLIKUMSBEREICH: Schulpavillon		
ZUSTANDSBEWERTUNG:		
AUSSENWÄNDE	C	
DACH	?	
ÜBRIGER ROHBAU	C	
HAUSTECHNIK	C	
AUSBAU	C	
BETRIEBSEINRICHTUNG	C	
BETRIEBSAUSRÜSTUNG	C	
UMGEBUNG	C	
SIA 500	C

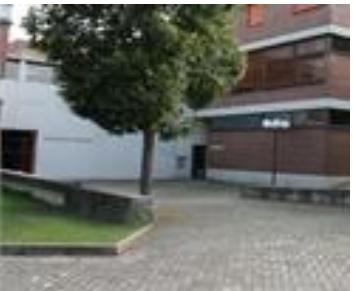
Buechwis LSA

ZUSTANDSBESCHREIBUNG AUSSENWÄNDE: nicht besichtigt DACH: nicht besichtigt ÜBRIGER ROHBAU: nicht besichtigt HAUSTECHNIK: nicht besichtigt AUSBAU: nicht besichtigt BETRIEBSEINRICHTUNG: nicht besichtigt BETRIEBSAUSRÜSTUNG: nicht besichtigt UMGEBUNG: nicht besichtigt SIA 500: nicht besichtigt	HAUSTECHNIK: keine AUSBAU: keine BETRIEBSEINRICHTUNG: keine BETRIEBSAUSRÜSTUNG: keine UMGEBUNG: keine SIA 500: keine	
BAUJAHR / LETZTE SANIERUNG: 1974			
SITUATION GEM. BAUINVENTAR: nicht erwähnt			
GESCHOSSE UG/OG/DG 1 / 0 / 0			
FUNKTIONEN: Luftschutzkeller			
PUBLIKUMSBEREICH: öffentliche			
ZUSTANDSBEWERTUNG:			
AUSSENWÄNDE	?		
DACH	?		
ÜBRIGER ROHBAU	?		
HAUSTECHNIK	?		
AUSBAU	?		
BETRIEBSEINRICHTUNG	?		
BETRIEBSAUSRÜSTUNG	?		
UMGEBUNG	?		
SIA 500	?

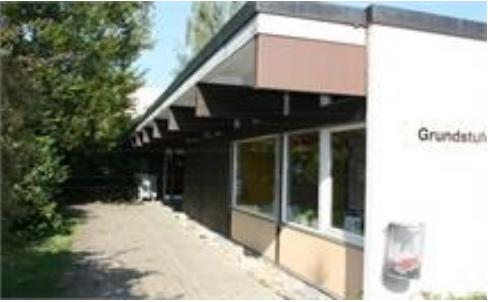
Grundstuk	<p>ZUSTANDSBESCHREIBUNG:</p> <p>AUSSENWÄNDE: Die Fassade ist noch im Originalzustand. Optisch ist der Zustand noch in Ordnung. Die Dämmungen sind nicht bekannt.</p> <p>DACH: Das Dach wird noch nicht saniert sein.</p> <p>ÜBRIGER ROHBAU: Holzständerbau. Massive Holzunterzüge auf Stützen aufliegend.</p> <p>HAUSTECHNIK: Die Haustechnik entspricht der Zeit des Erstellungszeitpunktes und ist nicht mehr aktuell. Fernwärme aus Haus, Hallenbad und Turnhalle.</p> <p>AUSBAU: Alle Beläge und Einbauten weisen starke Gebrauchsspuren auf und sind zu ersetzen.</p> <p>BETRIESEINRICHTUNG: -</p> <p>BETRIEBSAUSRÜSTUNG: -</p> <p>UMGEBUNG: Einfach gehaltene Umgebung mit viel Rasen. Alte Spielgeräte.</p> <p>MASSNAHMEN:</p> <p>Keine Sanierungsmassnahmen, da das Ziel verfolgt wird, die Immobilie zurück zu bauen und zu verkaufen.</p> <p>Mit den laufenden Unterhaltskosten den Betrieb bis zum Abverkauf aufrecht erhalten.</p>

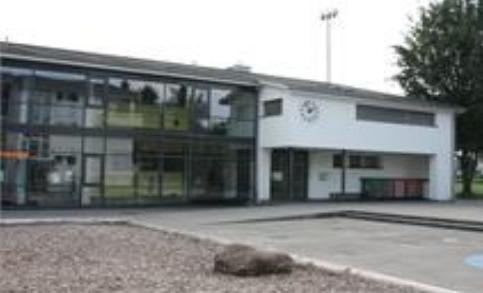
Lätten SH A

<u>ZUSTANDSBESCHREIBUNG</u>	<u>MASSNAHMEN</u>	BETRIESEINRICHTUNG:
BAUJAHR / LETZTE SANIERUNG:		AUSSENWÄNDE: Sind mit den Umbaumassnahmen modernisiert worden.	AUSSENWÄNDE: Die Fassaden werden frisch gestrichen.	Es sind keine Massnahmen eingeplant.
1961 / 2003		DACH: Ist mit den Umbaumassnahmen modernisiert worden.	DACH: Es sind keine Massnahmen eingeplant.	BETRIEBSAUSRÜSTUNG: Es sind keine Massnahmen eingeplant.
SITUATION GEM. BAUINVENTAR:		ÜBRIGER ROHBAU: Die Anlage wurde saniert. Es besteht Handlungsbedarf im Bezug auf Erdbebensicherheit und Altlastensanierung.	ÜBRIGER ROHBAU: An der Tragkonstruktion wird nichts verändert. Das Raumkonzept wird nicht angepasst. Eingriffe erfolgen aus den Lifteinbauten, Einbauten für behindertengerechte Toiletten, Erdbebensicherheitsmassnahmen.	UMGEBUNG: Instandstellen und Beläge sanieren.
GESCHOSSE UG/OG/DG		HAUSTECHNIK: Der Zustand ist saniert.	HAUSTECHNIK: Die Haustechnik wird nicht angepasst. Toilettenanlagen nach SIA 500 sind einzubauen Einen Lift ist einzubauen.	SIA 500: Es muss ein Lift sowie Behindertengerechte Toiletten eingebaut werden.

1 / 2 / 0		AUSBAU: Ist mit den Umbaumassnahmen modernisiert worden.	AUSBAU: Die Schulanlage Lätten ist in einem sanierten Zustand. Es sind Anpassungen im Bereich der Einbauten für die Behindertengerechtigkeit (WC-Anlagen / Lifteinbau) und Erdbebensicherheit eingeplant sowie um die Oberflächen aufzufrischen (streichen).	
FUNKTIONEN:		BETRIESEINRICHTUNG: Ist mit den Umbaumassnahmen modernisiert worden.		
12 Klassen: 6U, 6M mit dem SH B zusammen		ÜBRIGER ROHBAU: Ist mit den Umbaumassnahmen modernisiert worden.		
PUBLIKUMSBEREICH:		HAUSTECHNIK: A		
Schulhaus		AUSBAU: A		
ZUSTANDSBEWERTUNG:		BETRIEBSAUSRÜSTUNG: A		
AUSSENWÄNDE	A	UMGEBUNG: A		
DACH	A	SIA 500: C		
ÜBRIGER ROHBAU	A			
HAUSTECHNIK	A			
AUSBAU	A			
BETRIESEINRICHTUNG	A			
BETRIEBSAUSRÜSTUNG	A			
UMGEBUNG	A			
SIA 500	C

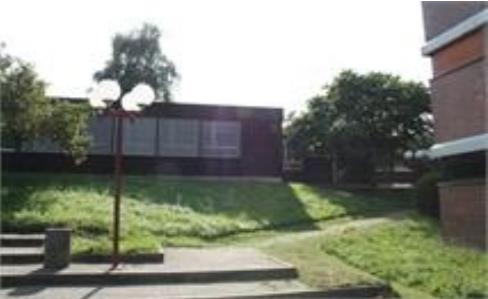
Buechwis Pavillon

ZUSTANDSBESCHREIBUNG AUSSENWÄNDE: Provisorienbau als Holzständer erstellt mit minimalster Dämmung. DACH: Zustand und Dämmung unklar. Das Dach ist dicht. Es kann von einer minimalen Dämmung ausgegangen werden. ÜBRIGER ROHBAU: Holzständerbau, viele Niveauunterschiede. HAUSTECHNIK: Die Haustechnik entspricht der Zeit des Erstellungszeitpunktes und ist nicht mehr aktuell. Fernwärme aus Haus, Hallenbad und Turnhalle. AUSBAU: Ein Raum wurde saniert und als Cheminéezimmer erstellt. Die übrigen Zimmer sind sanierungsbedürftig. BETRIEBSEINRICHTUNG: - BETRIEBSAUSRÜSTUNG: - UMGEBUNG: Der Pavillon ist nur über Treppen zu erreichen und einen Pflastersteinweg der nicht mehr trittfest ist.	SIA 500: Siehe Umgebung. Der Pavillonbau ist auf drei Etagen organisiert. Es gibt kein IV-WC. MASSNAHMEN Keine Sanierungsmassnahmen, da das Ziel verfolgt wird, die Immobilie zurück zu bauen und zu verkaufen. Mit den laufenden Unterhaltskosten den Betrieb bis zum Abverkauf aufrecht erhalten.

BAUJAHR / LETZTE SANIERUNG: 1977	SITUATION GEM. BAUINVENTAR: nicht erwähnt		
GESCHOSSE UG/OG/DG 0 / 1 / 0	FUNKTIONEN: Singunterricht, Chemie, Naturkunde		
PUBLIKUMSBEREICH: Schulpavillon			
ZUSTANDSBEWERTUNG:			
AUSSENWÄNDE	C		
DACH	?		
ÜBRIGER ROHBAU	C		
HAUSTECHNIK	C		
AUSBAU	C		
BETRIEBSEINRICHTUNG	C		
BETRIEBSAUSRÜSTUNG	C		
UMGEBUNG	C		
SIA 500	C
