MACHBARKEITSSTUDIE

# GESAMTSANIERUNG TRAKT 4

SCHULSCHWIMMANLAGE UND TURNHALLE, SCHULE BUECHWIS, BENGLLEN

MBS Instandsetzung TH/SSA BENGLER  
Stand 31.10.2025

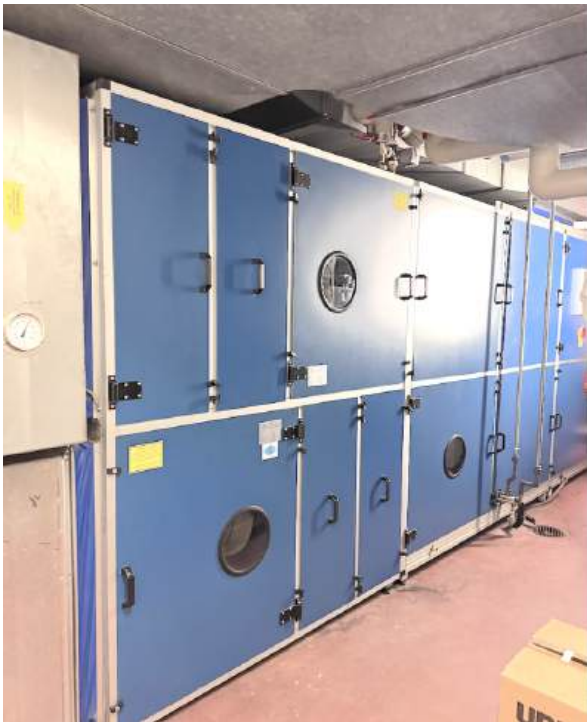
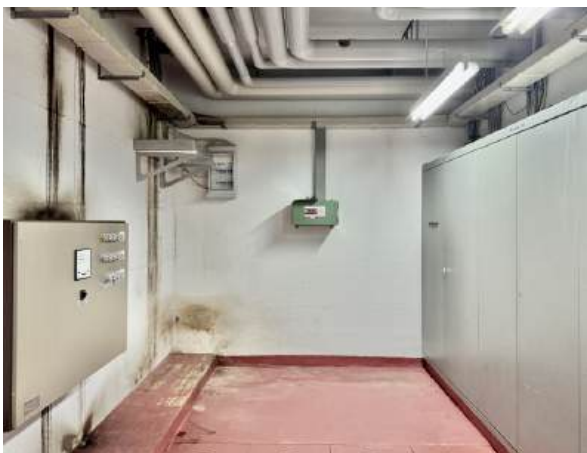
Im Bericht der Firma Beck Schwimmbadbau werden die unterschiedlichen Installationen beschrieben (Potentialausgleich, Sicherheitsbeleuchtung, Kabeltrasse und Kabelinstallationen, Starkstrominstallationen, Schwachstrominstallationen, Fern-Signalisation und Wartung) und unterschiedlichste Massnahmen vorgeschlagen. Die Erfahrung zeigt, dass die Gesamtinstandstellung in der Regel den Komplettersatz der elektrischen Installationen fordert, um dem Risiko von unklaren Schnittstellen und Zuständigkeiten vorzubeugen.

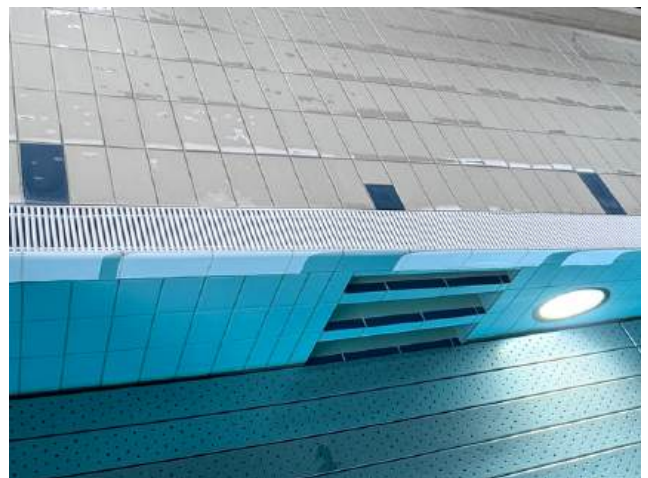
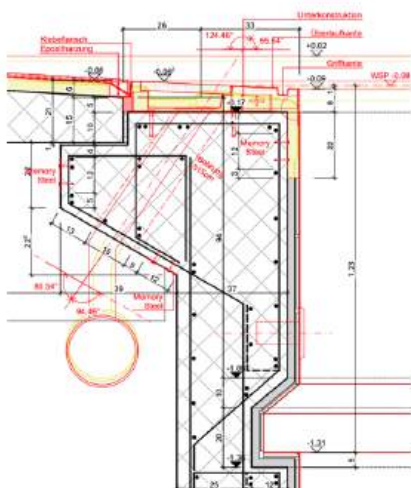
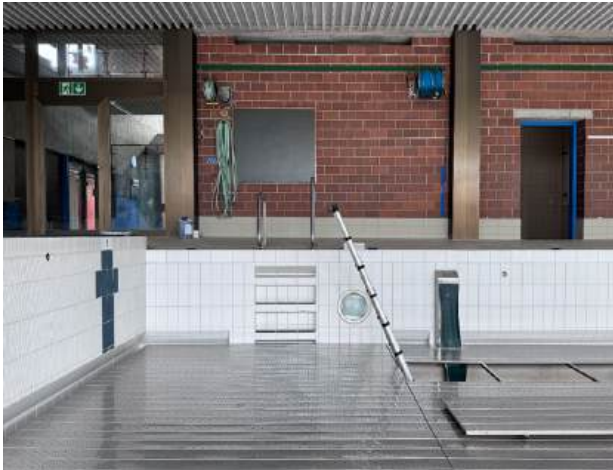
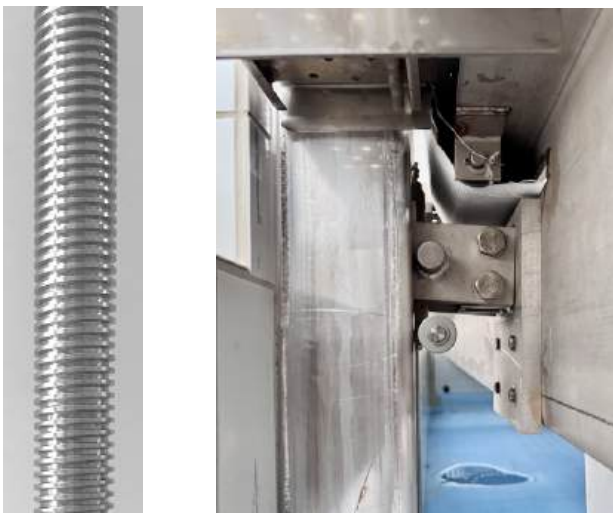
Das Becken ist bis auf den Bodenbelag (gerissene Abdichtung) in einem dem Alter entsprechend sehr guten Zustand. Allerdings sind Reinigung und Unterhalt zunehmend aufwändiger. Mit der Sitz- und Sprungbank an den Stirnseiten des Beckens, da nicht von Badewasser überspült, sind schlecht reinigbare Oberflächen vorhanden, welche unhygienisch sind und Verletzungsgefahr bieten. Für eine weitere Lebensdauer von 30 Jahren müssen die Oberflächen des Bades und des Beckens ersetzt werden. Nur so können auch die Undichtigkeiten zur Betondecke des Badumgangs, resp. die Korrosion der Armierung gestoppt werden. Im Bericht von Beck Schwimmbadbau werden Varianten der Beckenauskleidung aufgezeigt. Die CNS-Variante ist dabei die teuerste aber auch die beste (wenig Risiken) und dauerhafteste Lösung. Bei einer CNS-Bekleidung werden in einem bestehenden Becken die CNS-Platten schlaff und direkt auf die Fliesen verlegt. Sollten im Fliesenkleber aber Asbest gefunden werden, muss das gesamte Becken bis auf den Beton zurückgebaut und mit einem neuen Grundputz die Oberfläche wieder massgenau aufgebaut werden. (Sondierung Fliesenkleber ausstehend)

Die Überlaufrinne wird umlaufend ausgeführt. Durch die geänderte Lage und Konstruktionsart sind Anpassungen am Beckenkopf nötig, welche auch statisch relevant sein können.
